## Santuario di Ercole Vincitore a Tivoli: nuovi dati emersi nel cantiere di restauro

Giulio Fratini – Francesco Moriconi

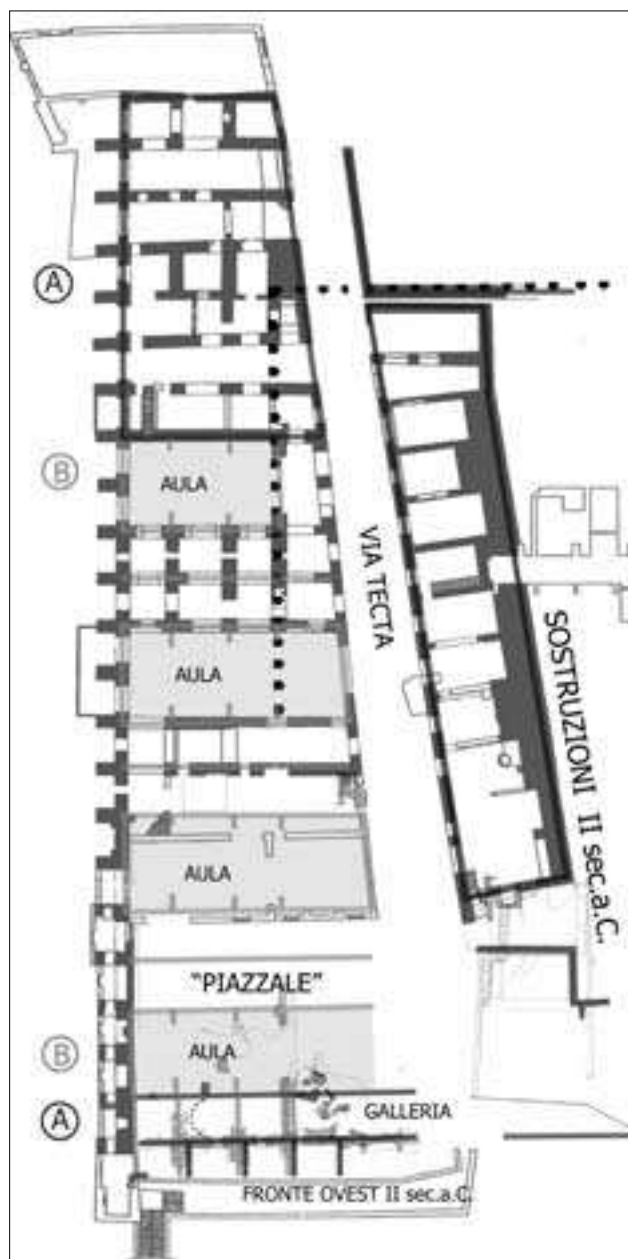
Fig. 1. La zona settentrionale del santuario con la sequenza edilizia deducibile dai rapporti stratigrafici.

Si anticipano qui sommariamente le relazioni stratigrafiche della fabbrica affacciata sull'Aniene a nord della via Tiburtina, che suggeriscono la sequenza costruttiva del santuario.

Alla prima fase – probabilmente della fine II sec. a.C. – è da attribuire il livello inferiore proprio sotto

il piazzale, che costituiva lo sbocco dei collettori di scarico di tutto il complesso; a uno stadio successivo si può ricondurre l'arrivo del cantiere delle sostruzioni voltate del fronte occidentale, che ha comportato l'inserimento di un rinforzo murario nel vano sottostante, in corrispondenza del muro di fondo. In questo settore – a seguito della presumibile lunga interruzione a cavallo tra il II e il I sec. a.C. – risulta evidente, nell'apparecchiatura della cortina degli alzati, una sospensione di cantiere alla quota delle linee di imposta delle volte: le coperture sono state realizzate solo in seguito, alla ripresa dei lavori.

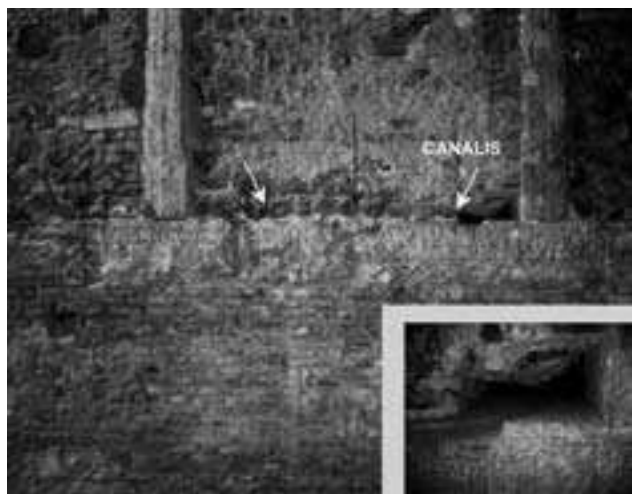
Fig. 2. La soglia con due canales per torcularia ritrovata riutilizzata nella grande aula più a est.

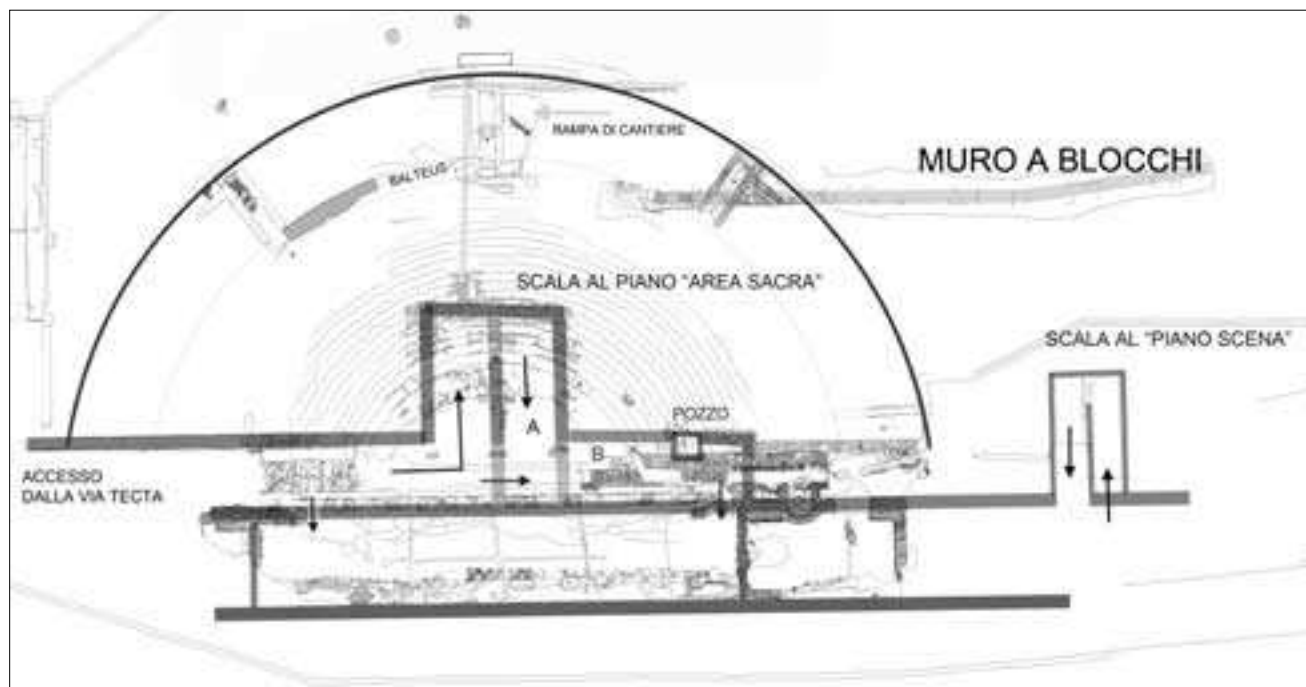
Fig. 3. Rilievi della cavea teatrale con i ritrovamenti e la mappatura per fasi.

E' stata individuata una struttura costituita da un muro nord-sud con andamento non parallelo alla scena e al tempio e da tre murature ortogonali est-ovest ammassate, ritrovate troncate nel canale anulare dell'orchestra; un ulteriore muro che si diparte ortogonalmente è stato riconosciuto sul lato orientale (fig. 3). Questo corpo di fabbrica bipartito, databile

al II sec. a.C., ha due fasi di cantiere legate al procedere dell'interro per l'area sacra ed è in relazione con il muro orientale della rampa voltata obliqua riutilizzata poi come *aditus* settentrionale del teatro. L'interro stesso – tagliato in seguito per ricavare la cavea – si addossa anche a una struttura quadrangolare identificata come pozzo collegato al sistema di collettori più antichi: un muro con andamento nord-sud – cui è stata addossata poi la parete dell'*aditus* meridionale – di una fase di cantiere di poco successiva rispetto al corpo bipartito è realizzato contro terra per l'aggiunta di un corridoio, del quale è stato individuato il vano porta di accesso al piano sovrastante gli ambienti voltati occidentali. Dagli studi effettuati si è stabilita una correlazione inequivocabile del completamento del corpo di fabbrica "a forchetta", e del successivo interro, con la seconda scala del tempio e con la porzione meridionale del portico orientale retrostante l'edificio di culto.

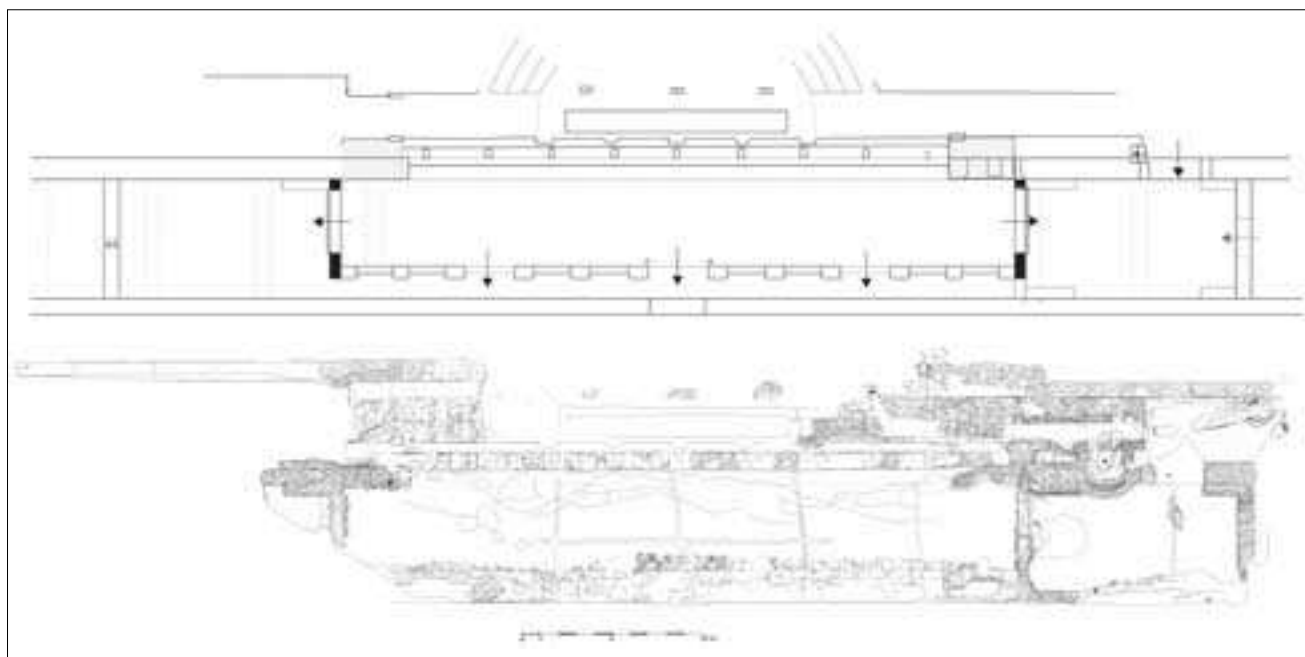
Fig. 4. Rilievo (ancora in corso) della scena e degli aditus: in alto la ricostruzione dell'articolazione planimetrica.

Di essenziale importanza è stata la delimitazione precisa del piano scena – col rinvenimento delle impronte delle soglie d'entrata delle *alae* – e il riconoscimento di diverse fasi di rifacimento (fig. 4).

Nel parascenio meridionale sono stati individuati due differenti posizionamenti della soglia pertinenti a due pavimentazioni, la seconda delle quali – attualmente visibile – con ogni probabilità è di epoca augustea. Una terza stesura pavimentale ha lasciato residui nella zona meridionale ed è riferibile al cocchiopesto tardo-imperiale steso anche sulla rampa dell'*aditus* meridionale. Inizialmente l'ambiente aveva un semplice perimetro rettangolare, ricavato col riadattamento delle murature in opera incerta antiche: in età augustea vengono operate modifiche aprendo in breccia una grande porta sull'*aditus*, rifacendo completamente la pavimentazione e rivestendo la parete meridionale di tegole a formare un'intercapedine contro l'umidità. Non molto dopo, alcuni grandi rinforzi angolari vengono costruiti per irrigidire la struttura e contemporaneamente viene ricavata una grande apertura anche lungo la parete meridionale. Una terza modifica evidente avviene con l'allargamento della camera dell'argano e la costruzione dell'abside in opera listata; una nuova stesura di intonaci di colore rosso e una nuova pavimentazione concludono questa fase.

Una rilettura accurata di labili tracce restituisce indizi sull'articolazione della *frons scaenae*, che permettono di impostare un percorso attendibile di analisi e confronto per una corretta restituzione dell'apparato. Le impronte dei plinti dei pilastri sono stati rintracciati sul massetto repubblicano, laddove la

fronte era separata dal muro di fondo più antico con un'intercapedine di servizio ripavimentata, nella fase augustea, in signino: la parete continua doveva essere movimentata, in corrispondenza dei pilastri, da lesene applicate. Alle estremità due pilastri di dimensione inferiore si connettevano con l'affaccio delle ali, mentre il resto della fronte aveva plinti da cm 106 ca. Come si evince dalla figura ricostruttiva, sono state posizionate con esattezza le *valvae hospitales* e la *valva regia*.

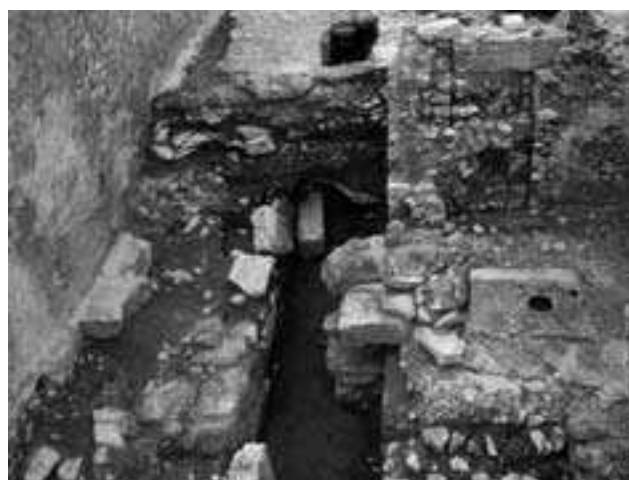
Fig. 5. Il canale scoperto nell'*aditus meridionale* nel complesso contesto delle stratigrafie edilizie.

La rimozione di un omogeneo interro (riempimento di una fossa di spoliazione) di epoca tarda già intaccato dagli scavi precedenti ha portato alla scoperta, poco sotto il piano di calpestio, di un canale addossato alla parete ovest, che si raccorda con il canale anulare dell'orchestra e termina nella vasca di fronte al *pulpitum* (fig. 5). Il riesame di saggi già effettuati ha permesso di rintracciare il percorso del condotto anche sotto il piano rialzato meridionale della rampa, dove ha un andamento obliquo verso sud-est fino all'innesto con un grosso discendente verticale ricavato in rottura nella parete. Questa soluzione, attribuibile alla fase augustea, ha comportato la tamponatura dell'originaria bocca di adduzione con architrave in tufo, che costituiva una presa da un impianto di canalizzazione risalente alla fase di II sec. a.C., che doveva servire anche l'ambiente rivestito in cocciopesto parzialmente conservato oltre il parascenio meridionale.

La pulizia del salto di quota tra il corridoio e la rampa rialzata, raccordati nella fase augustea da gradini in travertino, ha portato alla luce il nucleo cementizio della gradinata di I sec. a.C. e la quota del massetto originale, notevolmente più bassa. La risistemazione augustea dei parasceni, con la stesura di un tenace signino pavimentale, nel creare una comunicazione tra l'ala meridionale e l'*aditus*, ha comportato un rialzo della quota di calpestio di quest'ultimo, con il posizionamento di una fontana a ridosso della parete est. La struttura "a scarpa", superiormente rimaneggiata, conservata tra il limite superstite dell'*aditus* e le strutture della scala "ad anima" di muro di II sec. a.C., non è altro che un

lacerto slittato del crollo della parete est della rampa (si nota ancora il raccordo in cocciopesto della pavimentazione).

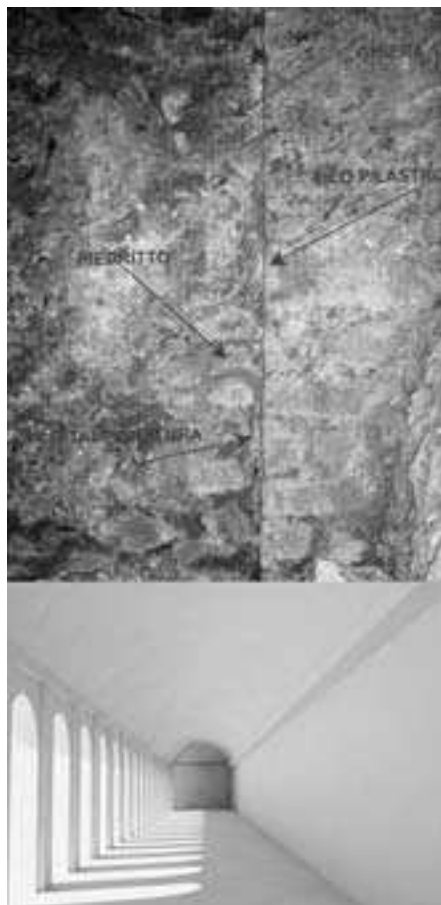
Fig. 6. Le tracce di uno degli archi sottosquadro del portico meridionale inferiore: in basso la ricostruzione tridimensionale dell'articolazione architettonica.

La documentazione delle strutture conservate del portico ha permesso di dissipare i dubbi sull'articolazione del braccio meridionale. Un saggio mirato, che ha parzialmente riaperto una tamponatura fatta di recente, ha permesso di ritrovare i conci sottosquadro degli archi (fig. 6); è stato ritrovato anche il filo del piedritto, ammorsato ai pilastri su cui si impostano piattabande. Lo spessore di tali piattabande corrisponde alla cornice aggettante in tufo lungo il muro di fondo, a testimonianza di una fase di cantiere coerente e profondamente diversa da quella del portico orientale. La tecnica di realizzazione delle tamponature degli archi lascia intuire come esse siano un'approssimativa chiusura probabilmente in fase col poderoso riempimento di macerie e terra, legato all'impianto estense delle vigne.

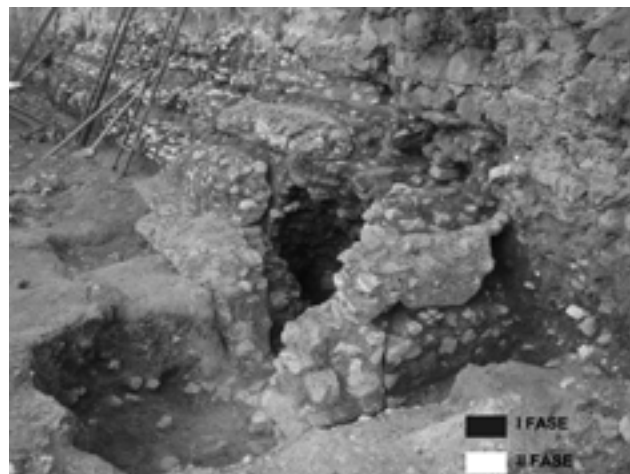
Fig. 7. L'angolo sud-orientale del podio del tempio con evidenziate le due fasi.

Nel I sec. a.C. la ripresa dei lavori per il santuario vede – oltre al completamento della fabbrica nord saldata con la *via tecta* alla platea sostruita dell'area sacra – lo scavo dell'interro occidentale, con la demolizione delle strutture di collegamento verticali, per la costruzione del teatro. Contemporaneamente tutto il sistema tempio viene completamente ristrutturato: frammenti architettonici in travertino, alcuni dei quali rivestiti di stucco, sono stati ritrovati affogati sia nel cementizio della cavea che nelle murature del tempio. I fianchi del basamento vengono rifatti e proseguiti fino a chiudere l'intercapedine con

il portico orientale: un nuovo speco ispezionabile viene inglobato nel lato meridionale rompendo una porzione della piattabanda di raccordo e tagliando il massetto della terrazza sovrastante il portico. I ninfei laterali subiscono l'innesto di un nuovo bacino, che li avanza frontalmente. Anche il podio viene profondamente modificato, con un nuovo rivestimento litico (fig. 7).

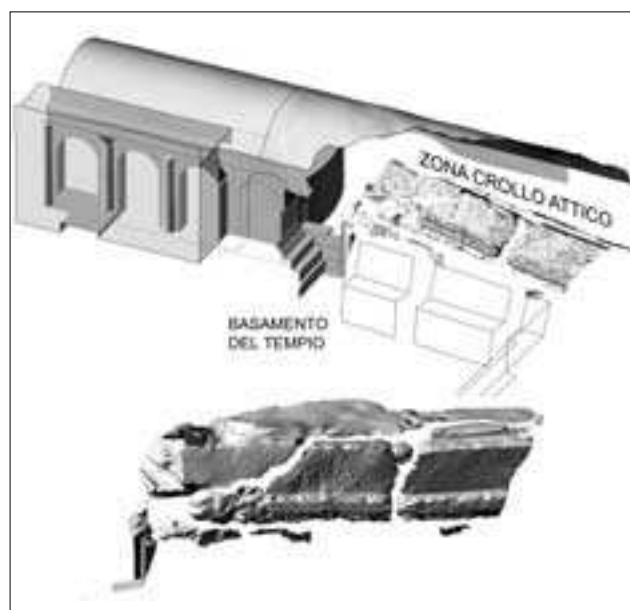
Fig. 8. Rilievo archeologico modellato del crollo della porzione meridionale del portico orientale.

I resti del crollo del portico orientale sono stati rilevati tridimensionalmente senza acritici calchi virtuali, ma con un rilievo archeologico caratterizzato applicato a superfici modellate con i criteri del rilievo interpretato: ciò ha permesso, oltre a un'accurata ricostruzione con preciso riposizionamento dei frammenti del crollo, una documentazione scientifica tradizionale arricchita dai dati tridimensionali (fig. 8).

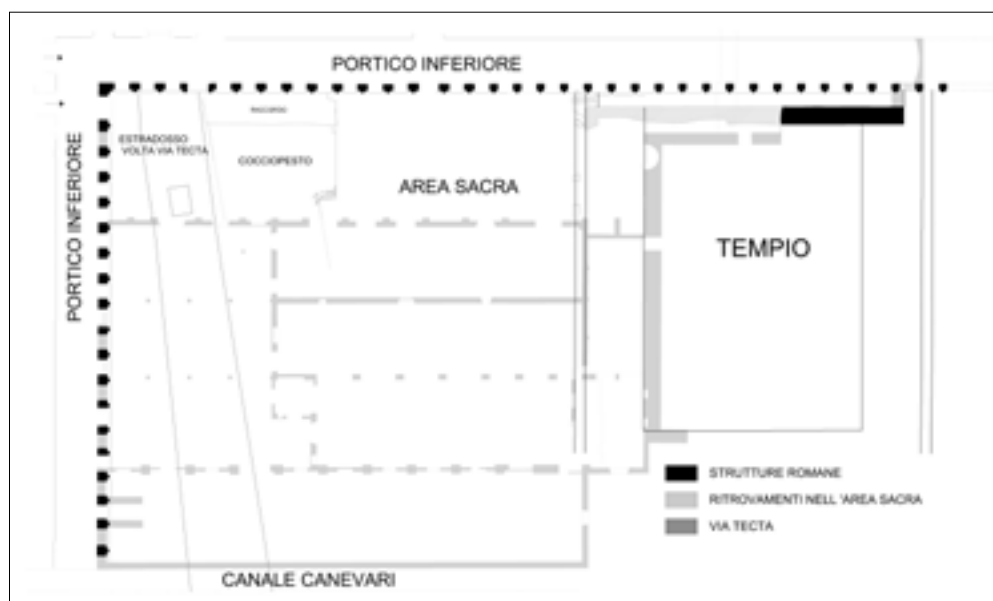
Fig. 9. Rilievo schematico dei ritrovamenti nell'area sacra settentrionale.

Dal rilievo del portico (fig. 9) è emerso che la variazione dimensionale conosciuta e ben riconoscibile lungo il braccio orientale (aumento di sezione dei pilastri e diminuzione delle luci) non è l'unica e non è costante per il resto degli archi conservati lungo il braccio settentrionale. Si ha anzi una nuova riduzione della larghezza e un'ulteriore riduzione delle luci, accompagnata però da un aumento dello spessore, fino ad arrivare all'ultimo arco conservato, più ampio. Tali differenze sembrano dovute anche a lotti edilizi seguiti a pause più o meno lunghe.

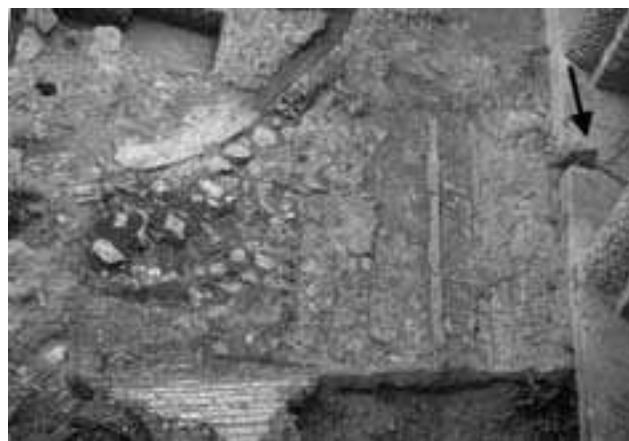
Fig. 10. Le fondazioni dell'angolata del basamento del podio del tempio, con l'incasso, tagliato nello stilobate del portico, per i blocchi di modanatura.

Un dato archeologico particolarmente importante è il ritrovamento dell'angolo del muro del basamento per il podio del tempio e l'incasso del primo gradone in travertino della modanatura nello stilobate del portico, relativo al rifacimento dell'edificio culturale, analogamente a quanto emerso dall'analisi delle strutture del fianco meridionale (fig. 10).

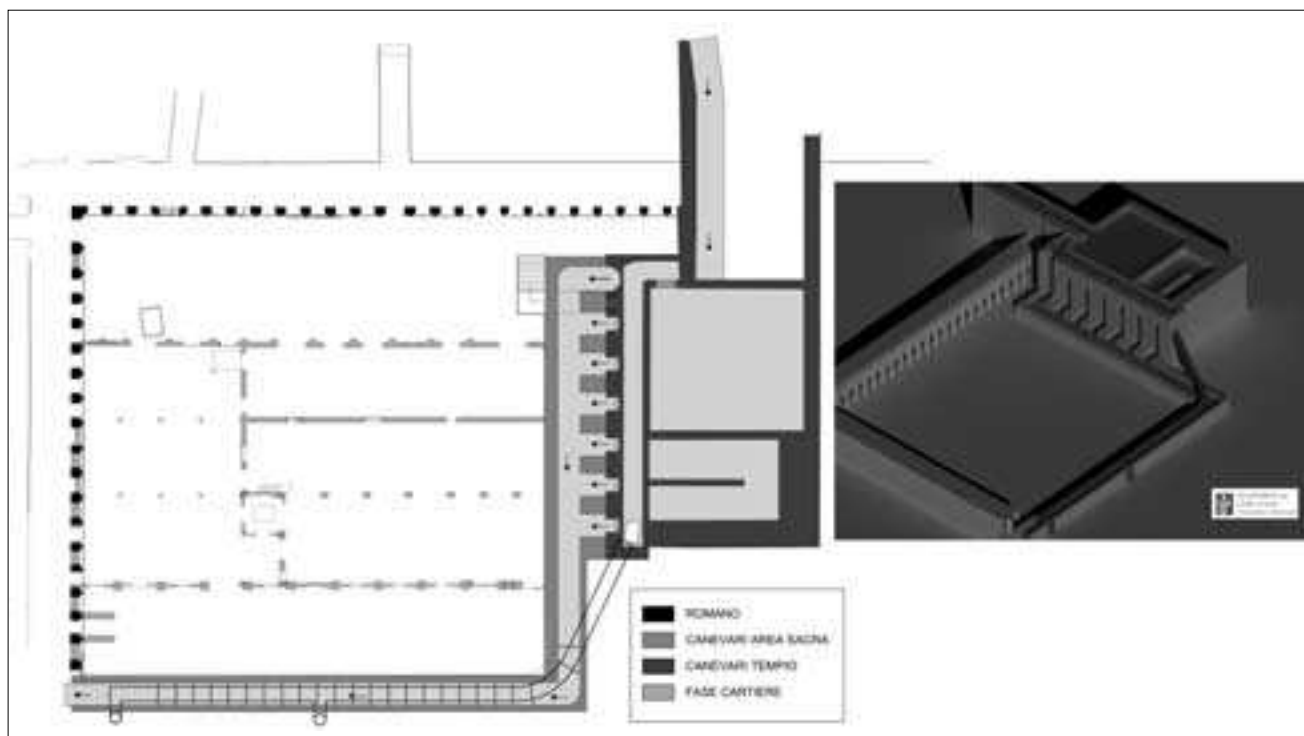
Fig. 11. Planimetria dell'impianto Canevari sull'area sacra settentrionale con accanto la ricostruzione tridimensionale.

In occasione dello studio, effettuato su incarico della Direttrice del monumento M.G. Fiore, del riuso industriale dell'area sacra è stato finalmente ricostruito con completezza l'impianto della centrale idroelettrica Mecenate realizzato da Raffaele Canevari alla fine dell'800, che coinvolgeva fortemente – molto più di quanto non si sia pensato sinora – l'area sacra, non solo perché ne ha chiuso l'apertura verso valle, ma anche perché la invadeva con il canale principale.

L'aspetto del basamento del tempio, pur mutilato dai lavori, riacquistava imponenza da un lato, mentre dall'altro si modificava somigliando a una parete di giochi d'acqua e nicchie che potrebbe essere ancora riproposta. Si riferirà in altra sede la sequenza degli impianti e le modifiche occorse per la realizzazione delle successive centrali presso l'Acquoria, nonché dei vari capannoni industriali. La fig. 11 dà conto dell'articolazione delle strutture Canevari relativamente all'area sacra. Sono stati individuati anche il percorso della roggia di alimentazione delle docce idroeoliche e delle ruote idrauliche della ferriera ottocentesca, nonché lo sviluppo e le modifiche del canale cinquecentesco nel portico orientale.
