Atti del Secondo Congresso di Topografia Antica  
La città romana  
(Roma, 15-16 Maggio 1996)

## La "Villa dei Quattro Venti" al Circeo

FRANCESCO MORICONI

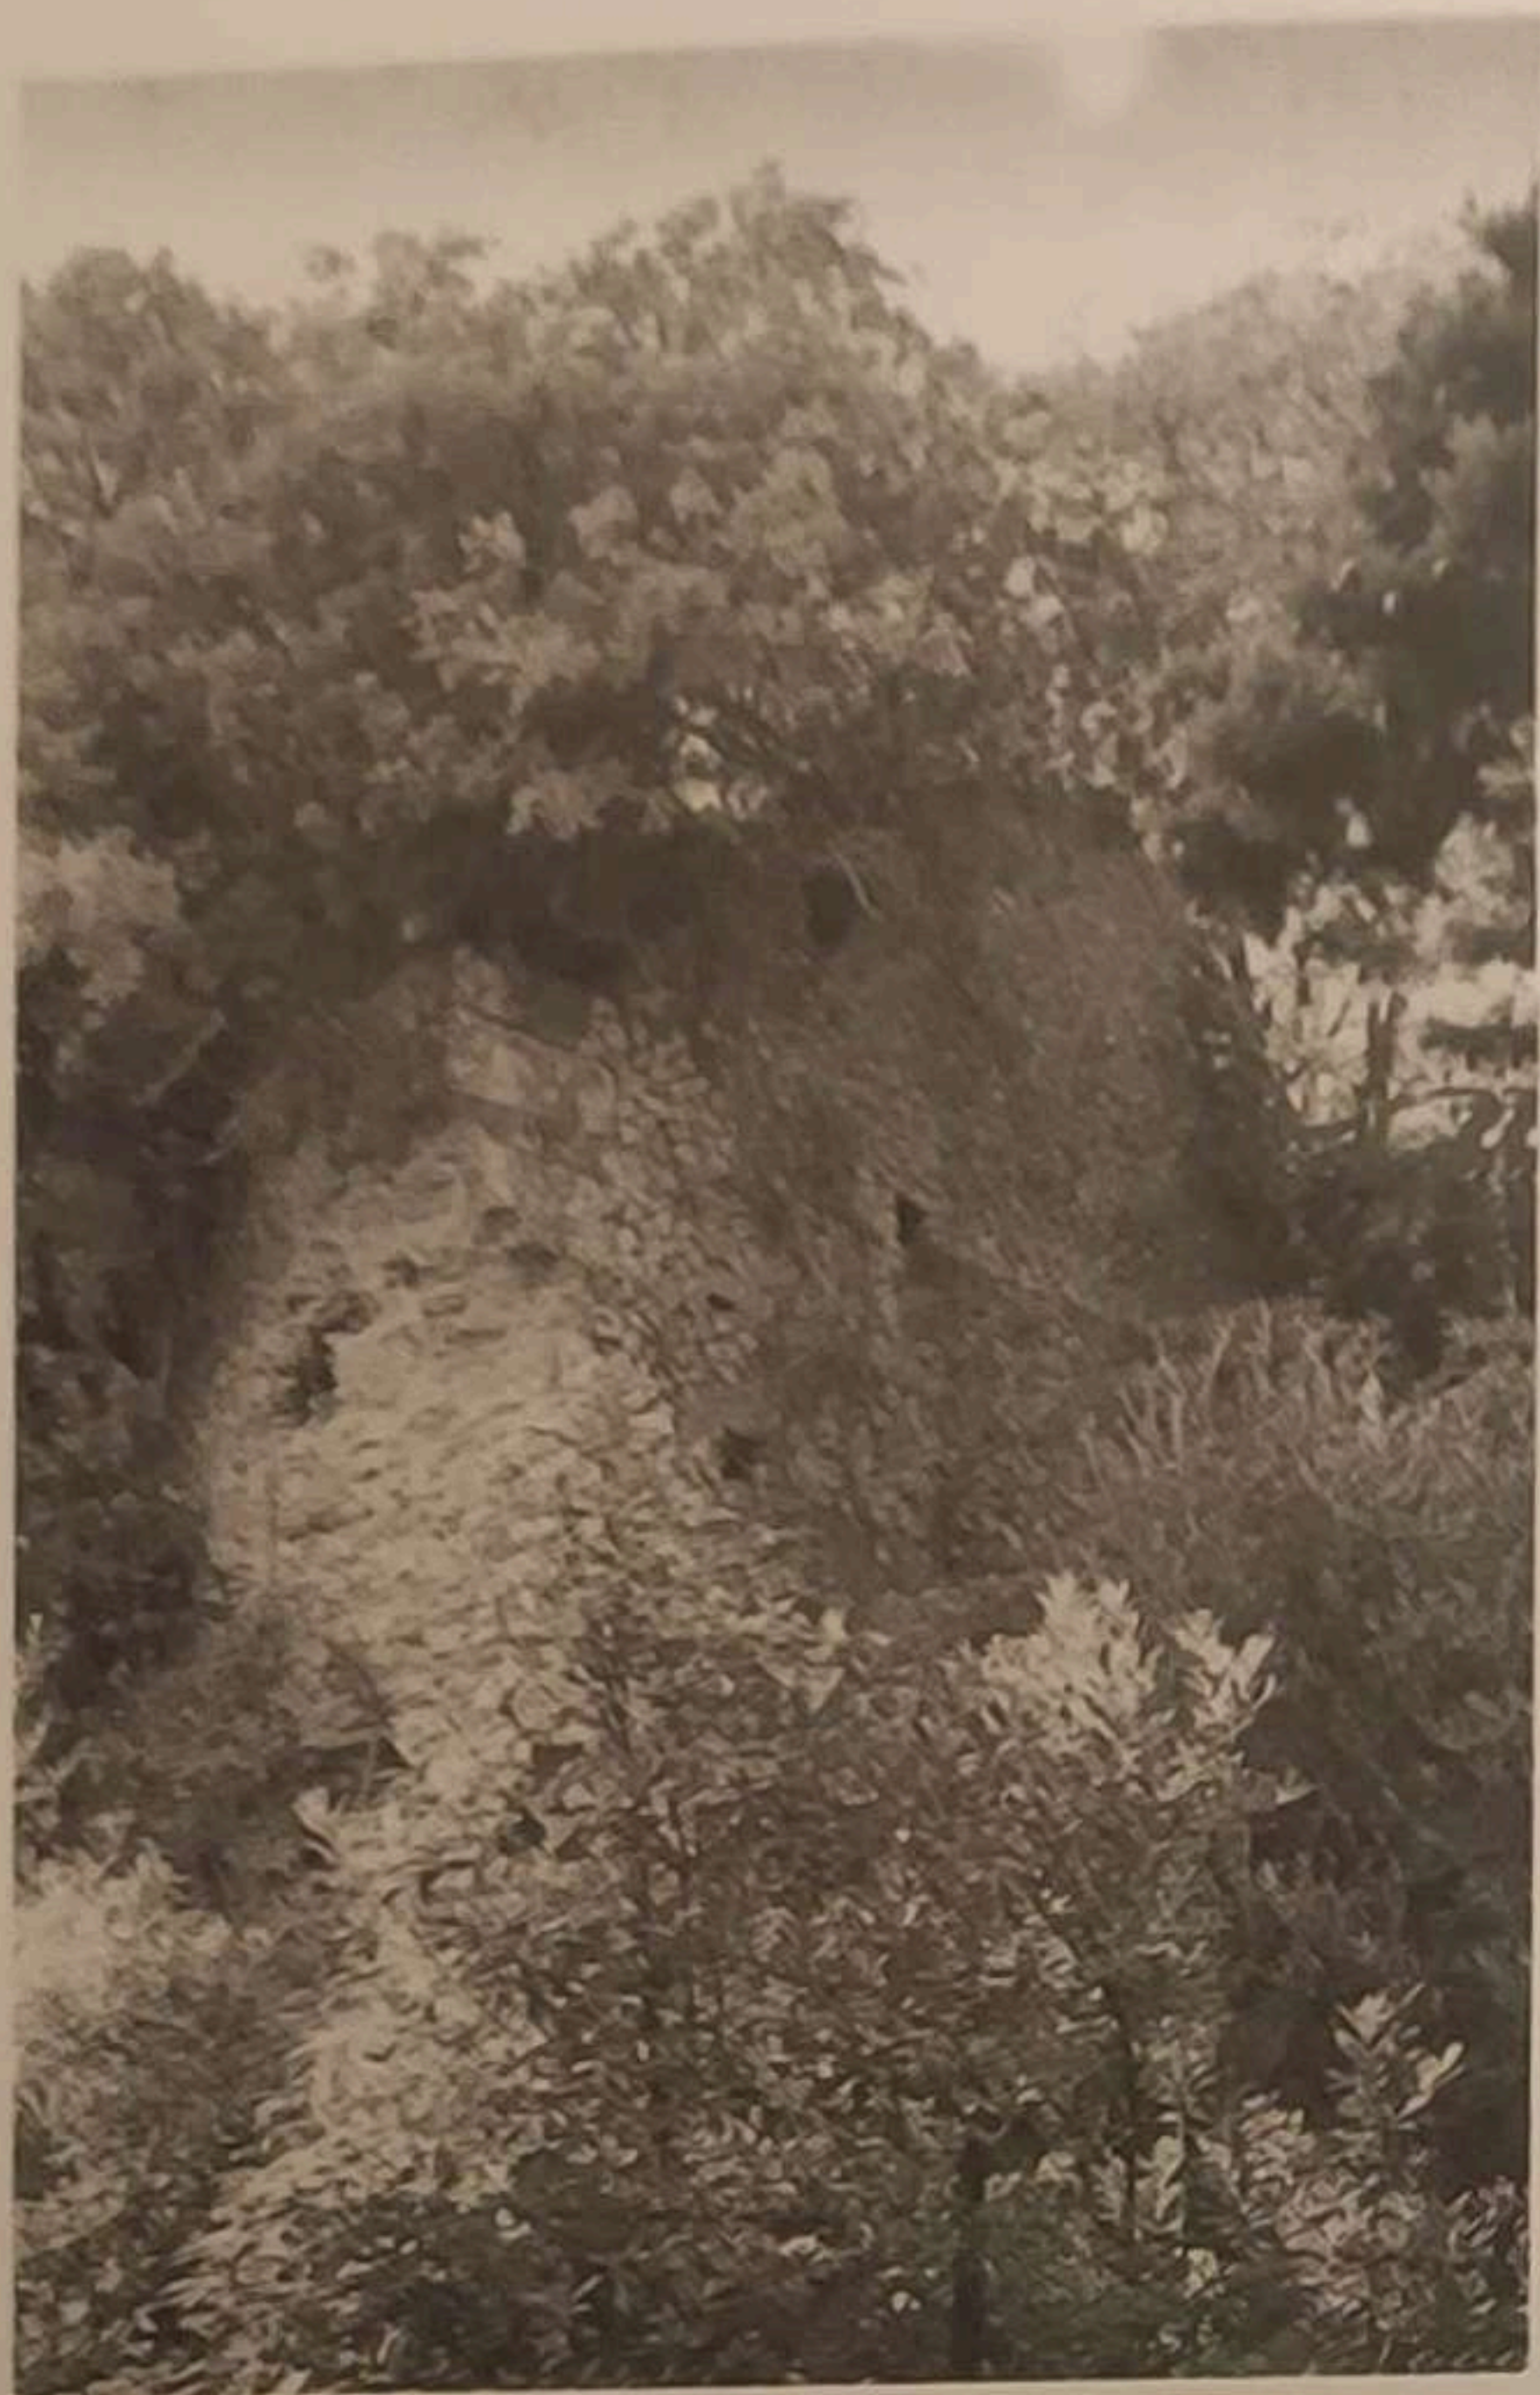
Fig. 6. Angolo nord-est della terrazza inferiore visto da via Lepido.

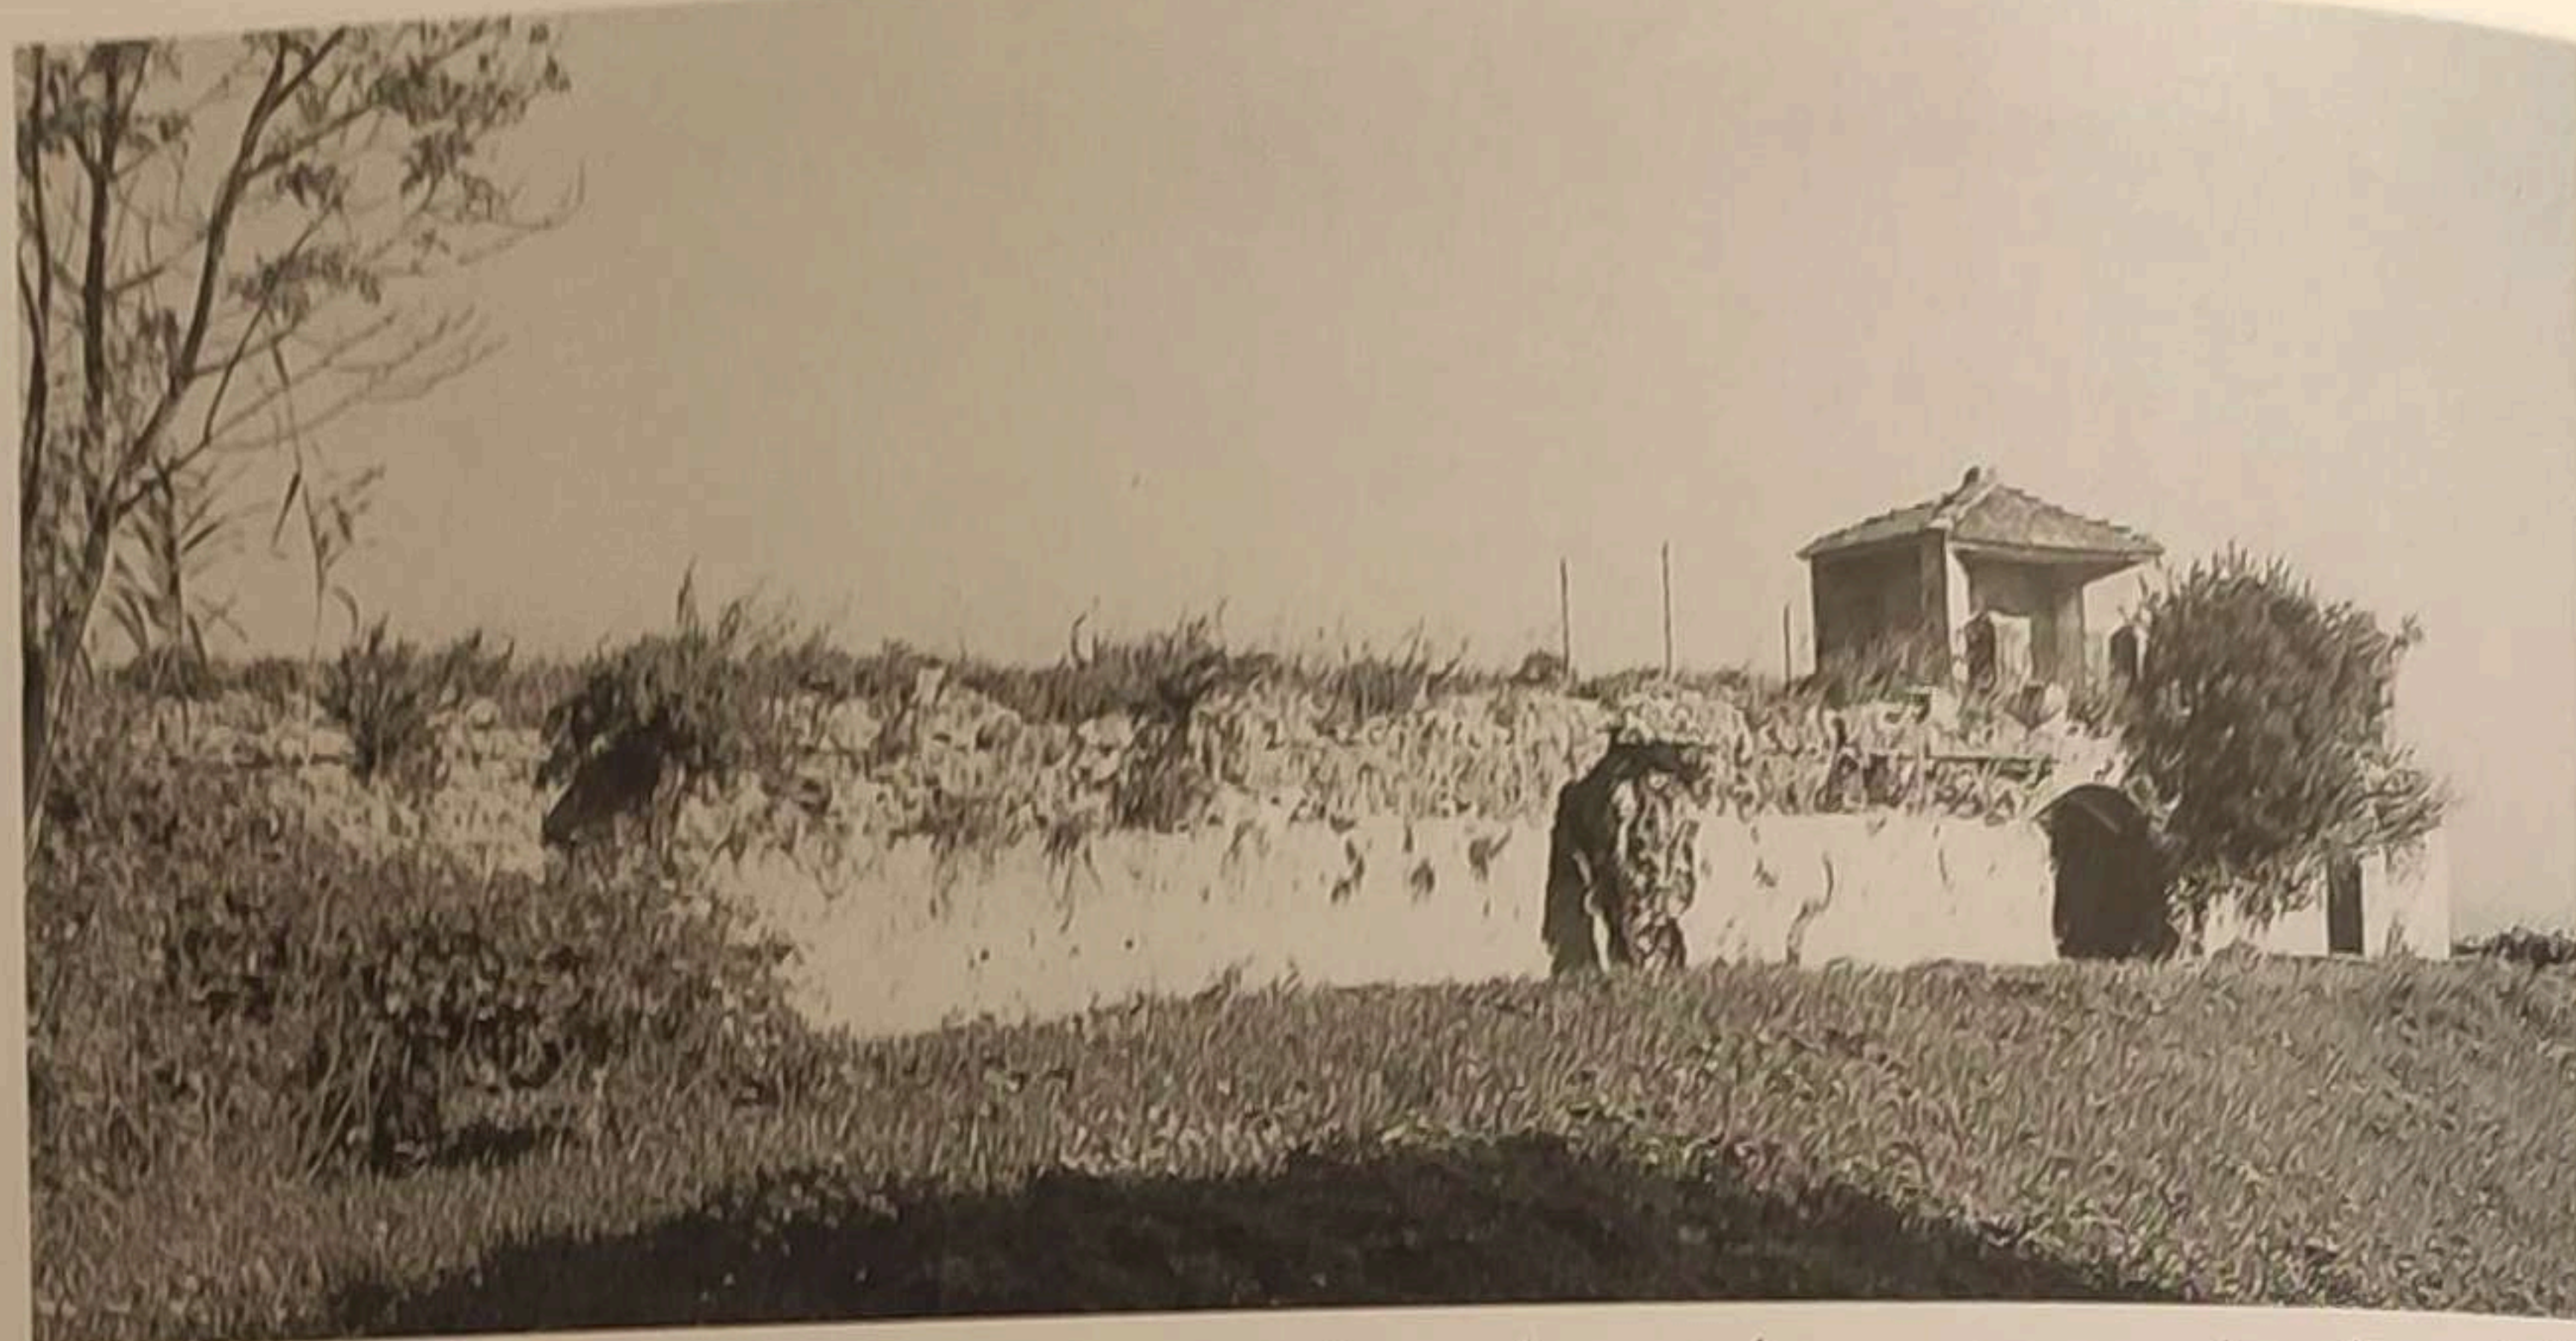
Fig. 8. Veduta del muro sud della terrazza superiore; tale muro ha spessore maggiore di tre piedi poiché risponde ad esigenze statiche relative al pendio diverse dal resto della struttura sostruttiva. Sulla destra la c. d. "torretta dei quattro venti".

Un muro dello spessore di 3 piedi, in opera incerta, delimita attualmente il terrazzamento superiore della villa, quello sul quale sorgevano le strutture residenziali (Fig. 5). Esso si conserva per lunghi tratti sui lati Sud e Nord (Fig. 8); le parti sud occidentale e nord occidentale sono riallineate, per 20 m circa, in età moderna con pietrame messo in opera a secco. Il lato EF è quasi completamente ricostruito ed il restauro ingloba i lacerati di muro antico ancora esistenti al momento della ricostituzione. Nella zona dell'angolo Nord - Est (crollato) la parte di muratura antica che si conserva, fortemente strapiombata ed interrata, è sorretta da due con-

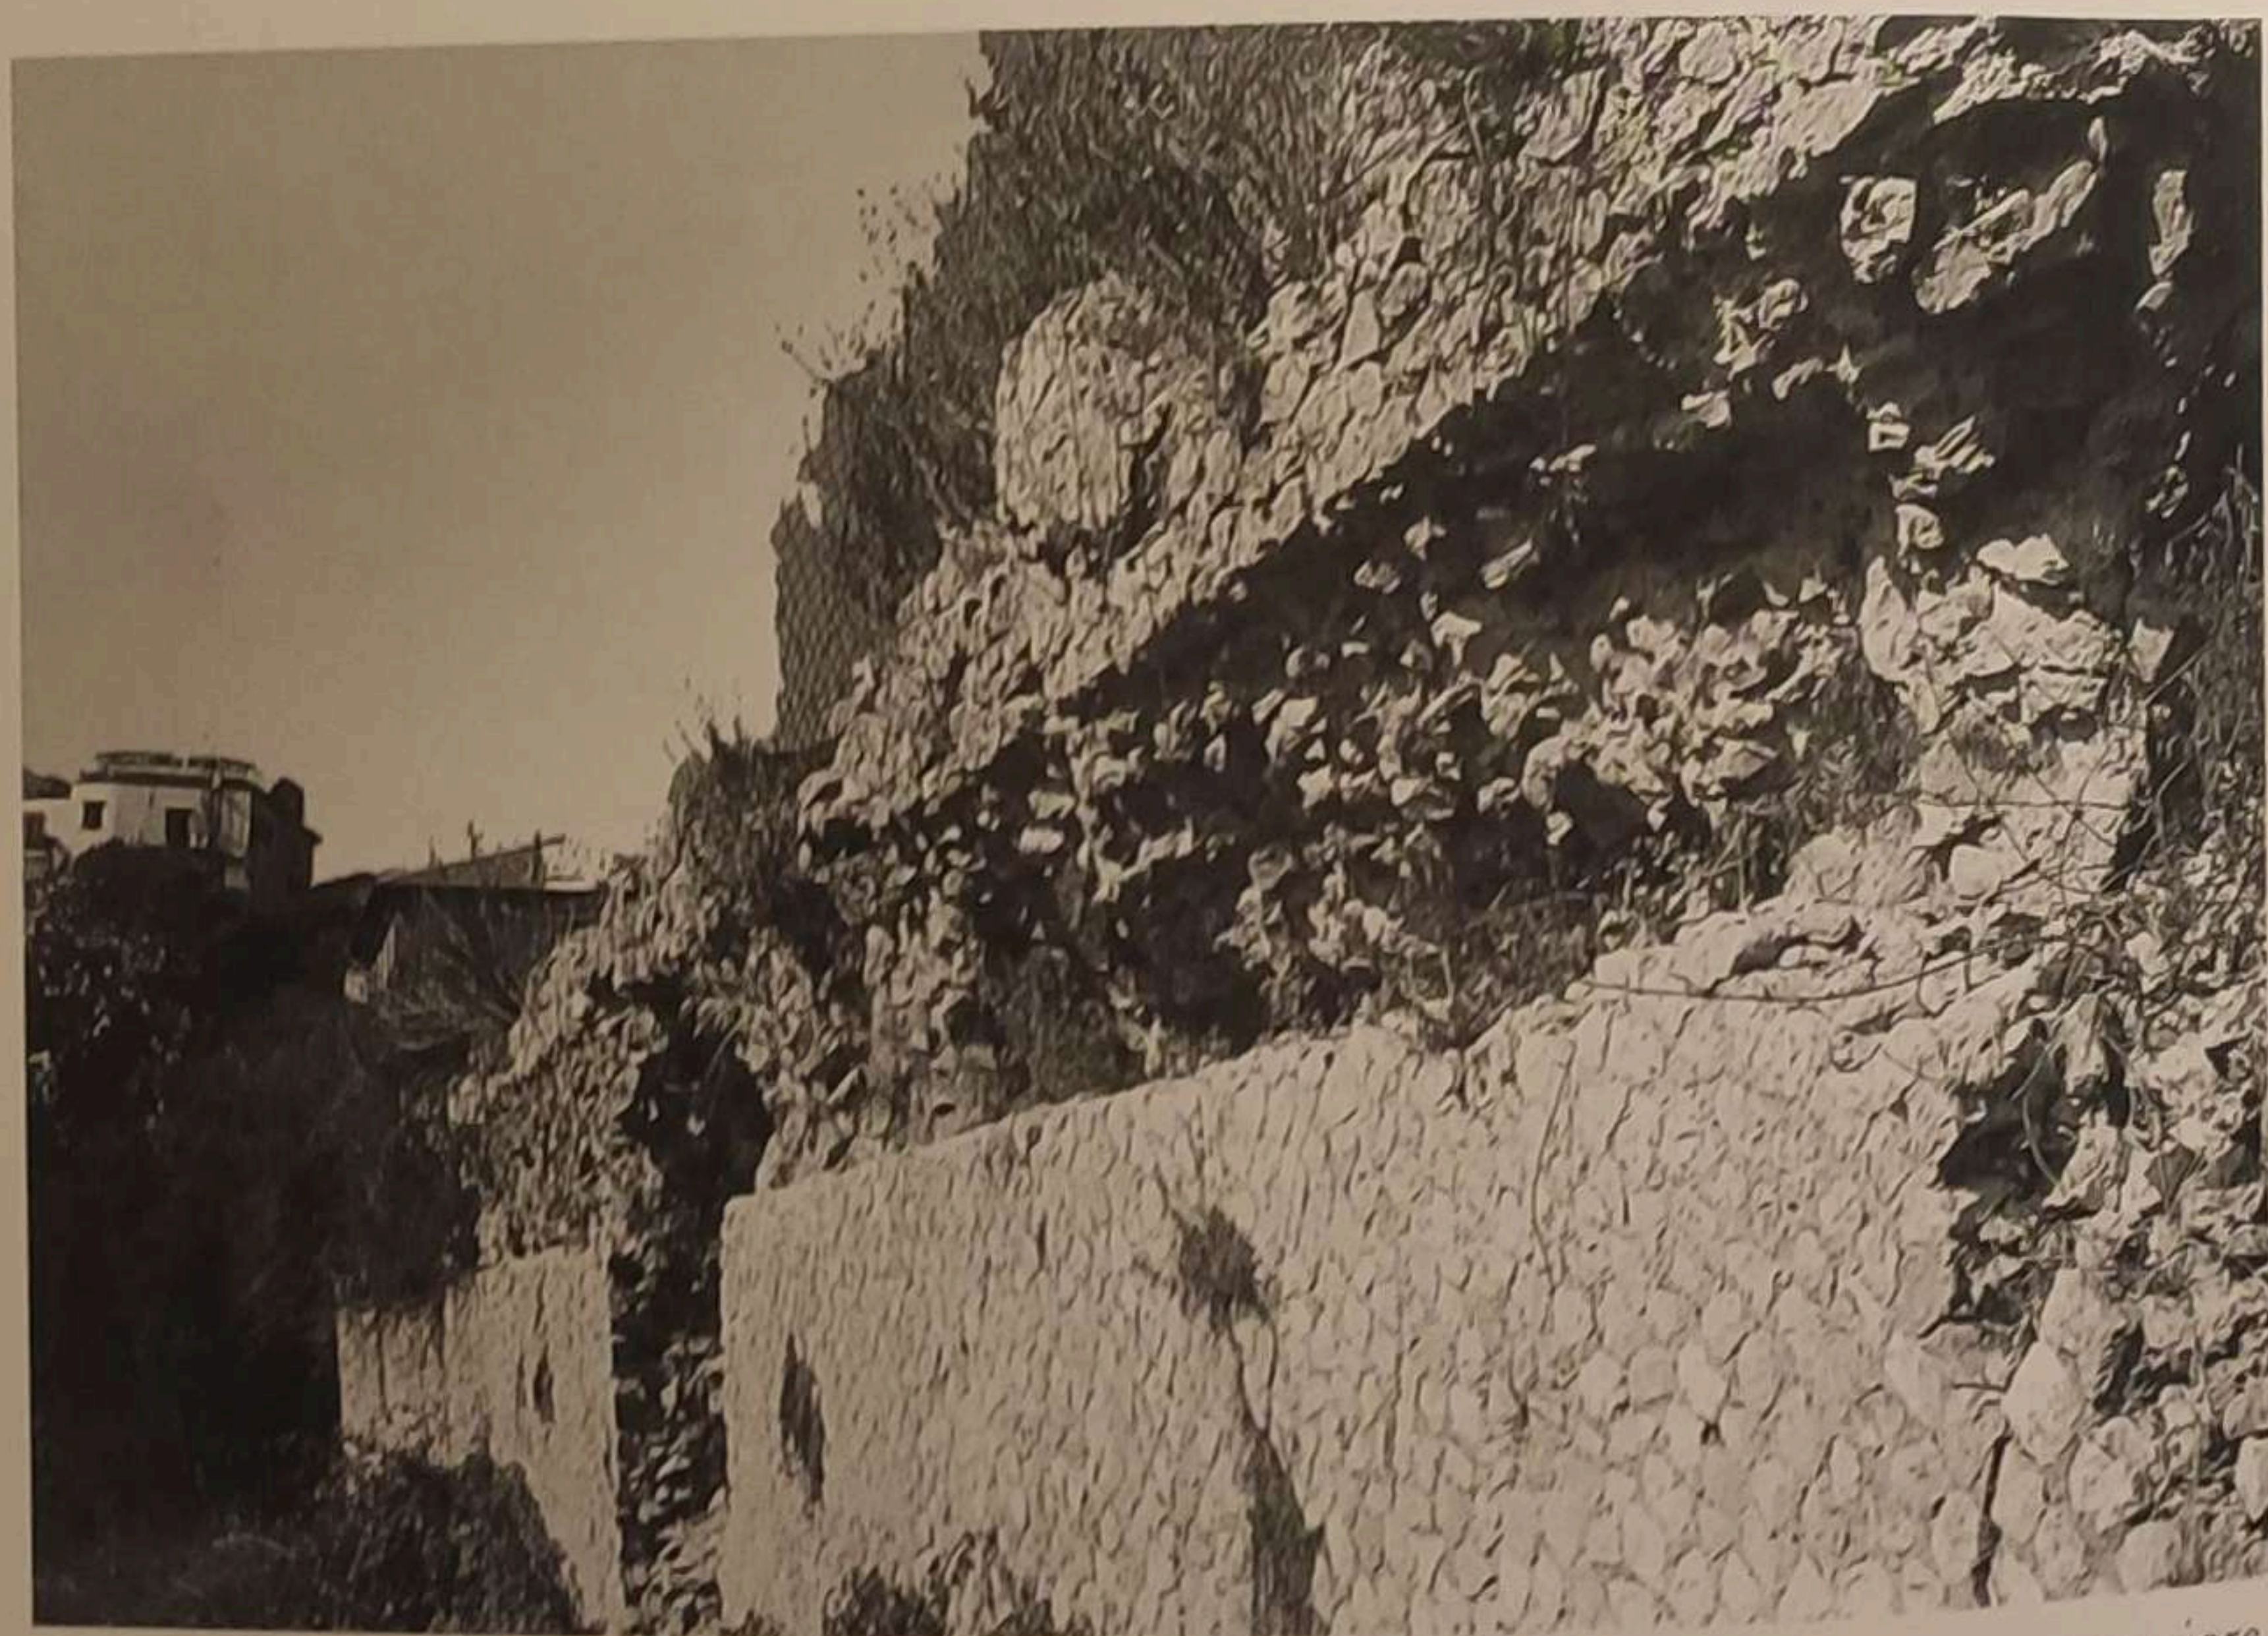
Fig. 9. La traccia regolare che percorre il perimetro della sostruzione della terrazza superiore. Nella foto il muro Sud.

Lungo l'intero percorso del muro sostruttivo si nota una traccia orizzontale regolare, larga circa 60 cm, ad un'altezza di poco più di 2.00 m, che sui lati Sud ed Est scava leggermente il muro, sul lato Nord è invece a rilievo. Sebbene le pubblicazioni precedenti abbiano rimarcato come questa sia la testimonianza di un corridoio coperto a botte e disposto ad "U" lungo il terrazzamento<sup>10</sup>, l'osservazione diretta e la misurazione portano ad essere decisamente cauti nella soluzione ricostruttiva. Lungo il lato Nord il conglomerato della traccia forma con la cortina del muro un angolo prossimo a 90° (Fig. 9); difficilmente è dunque possibile proporre una volta a botte sulla base di tale segno, anche perché avrebbe dovuto coprire un corridoio della larghezza di 5.80 m per un'altezza, traccia compresa, di 2.60 m. Si riesce a stento a trovare una forma stabile staticamente per un eventuale criptoportico. L'interno di questo elemento orizzontale si presenta costitui-

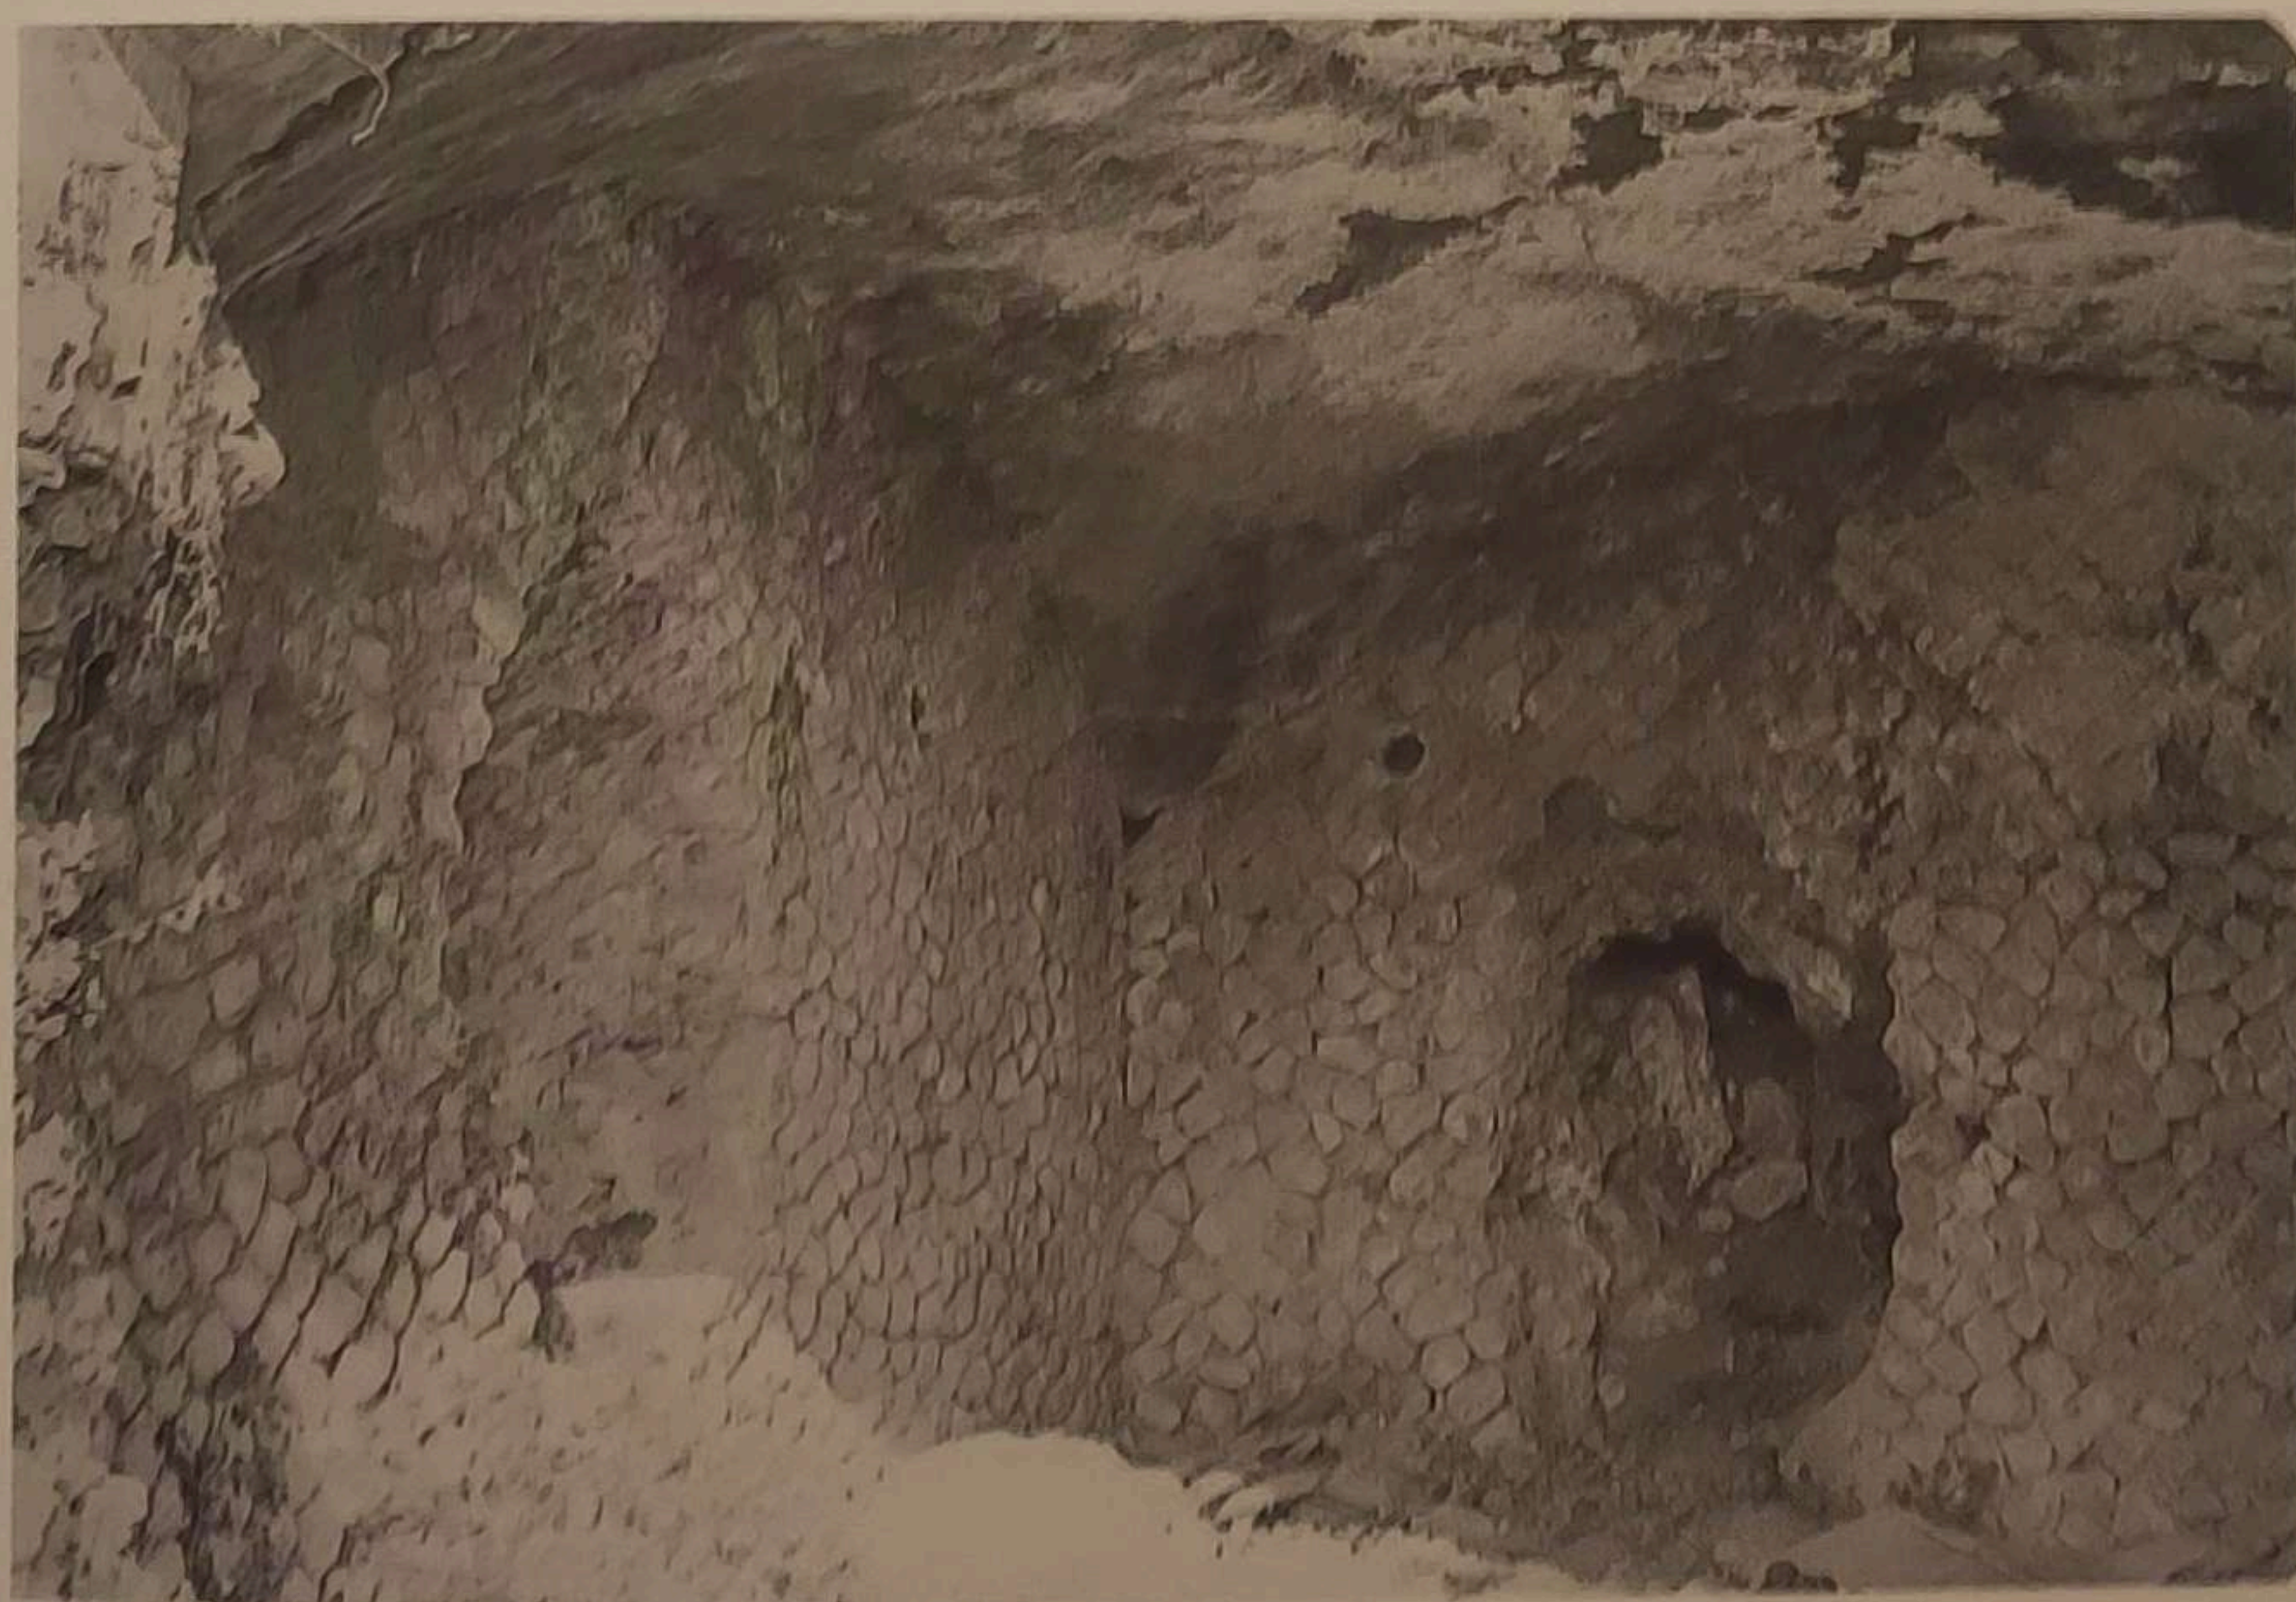
Fig. 13. Interno dell'ambiente coperto con volta a vela all'interno della seconda terrazza.

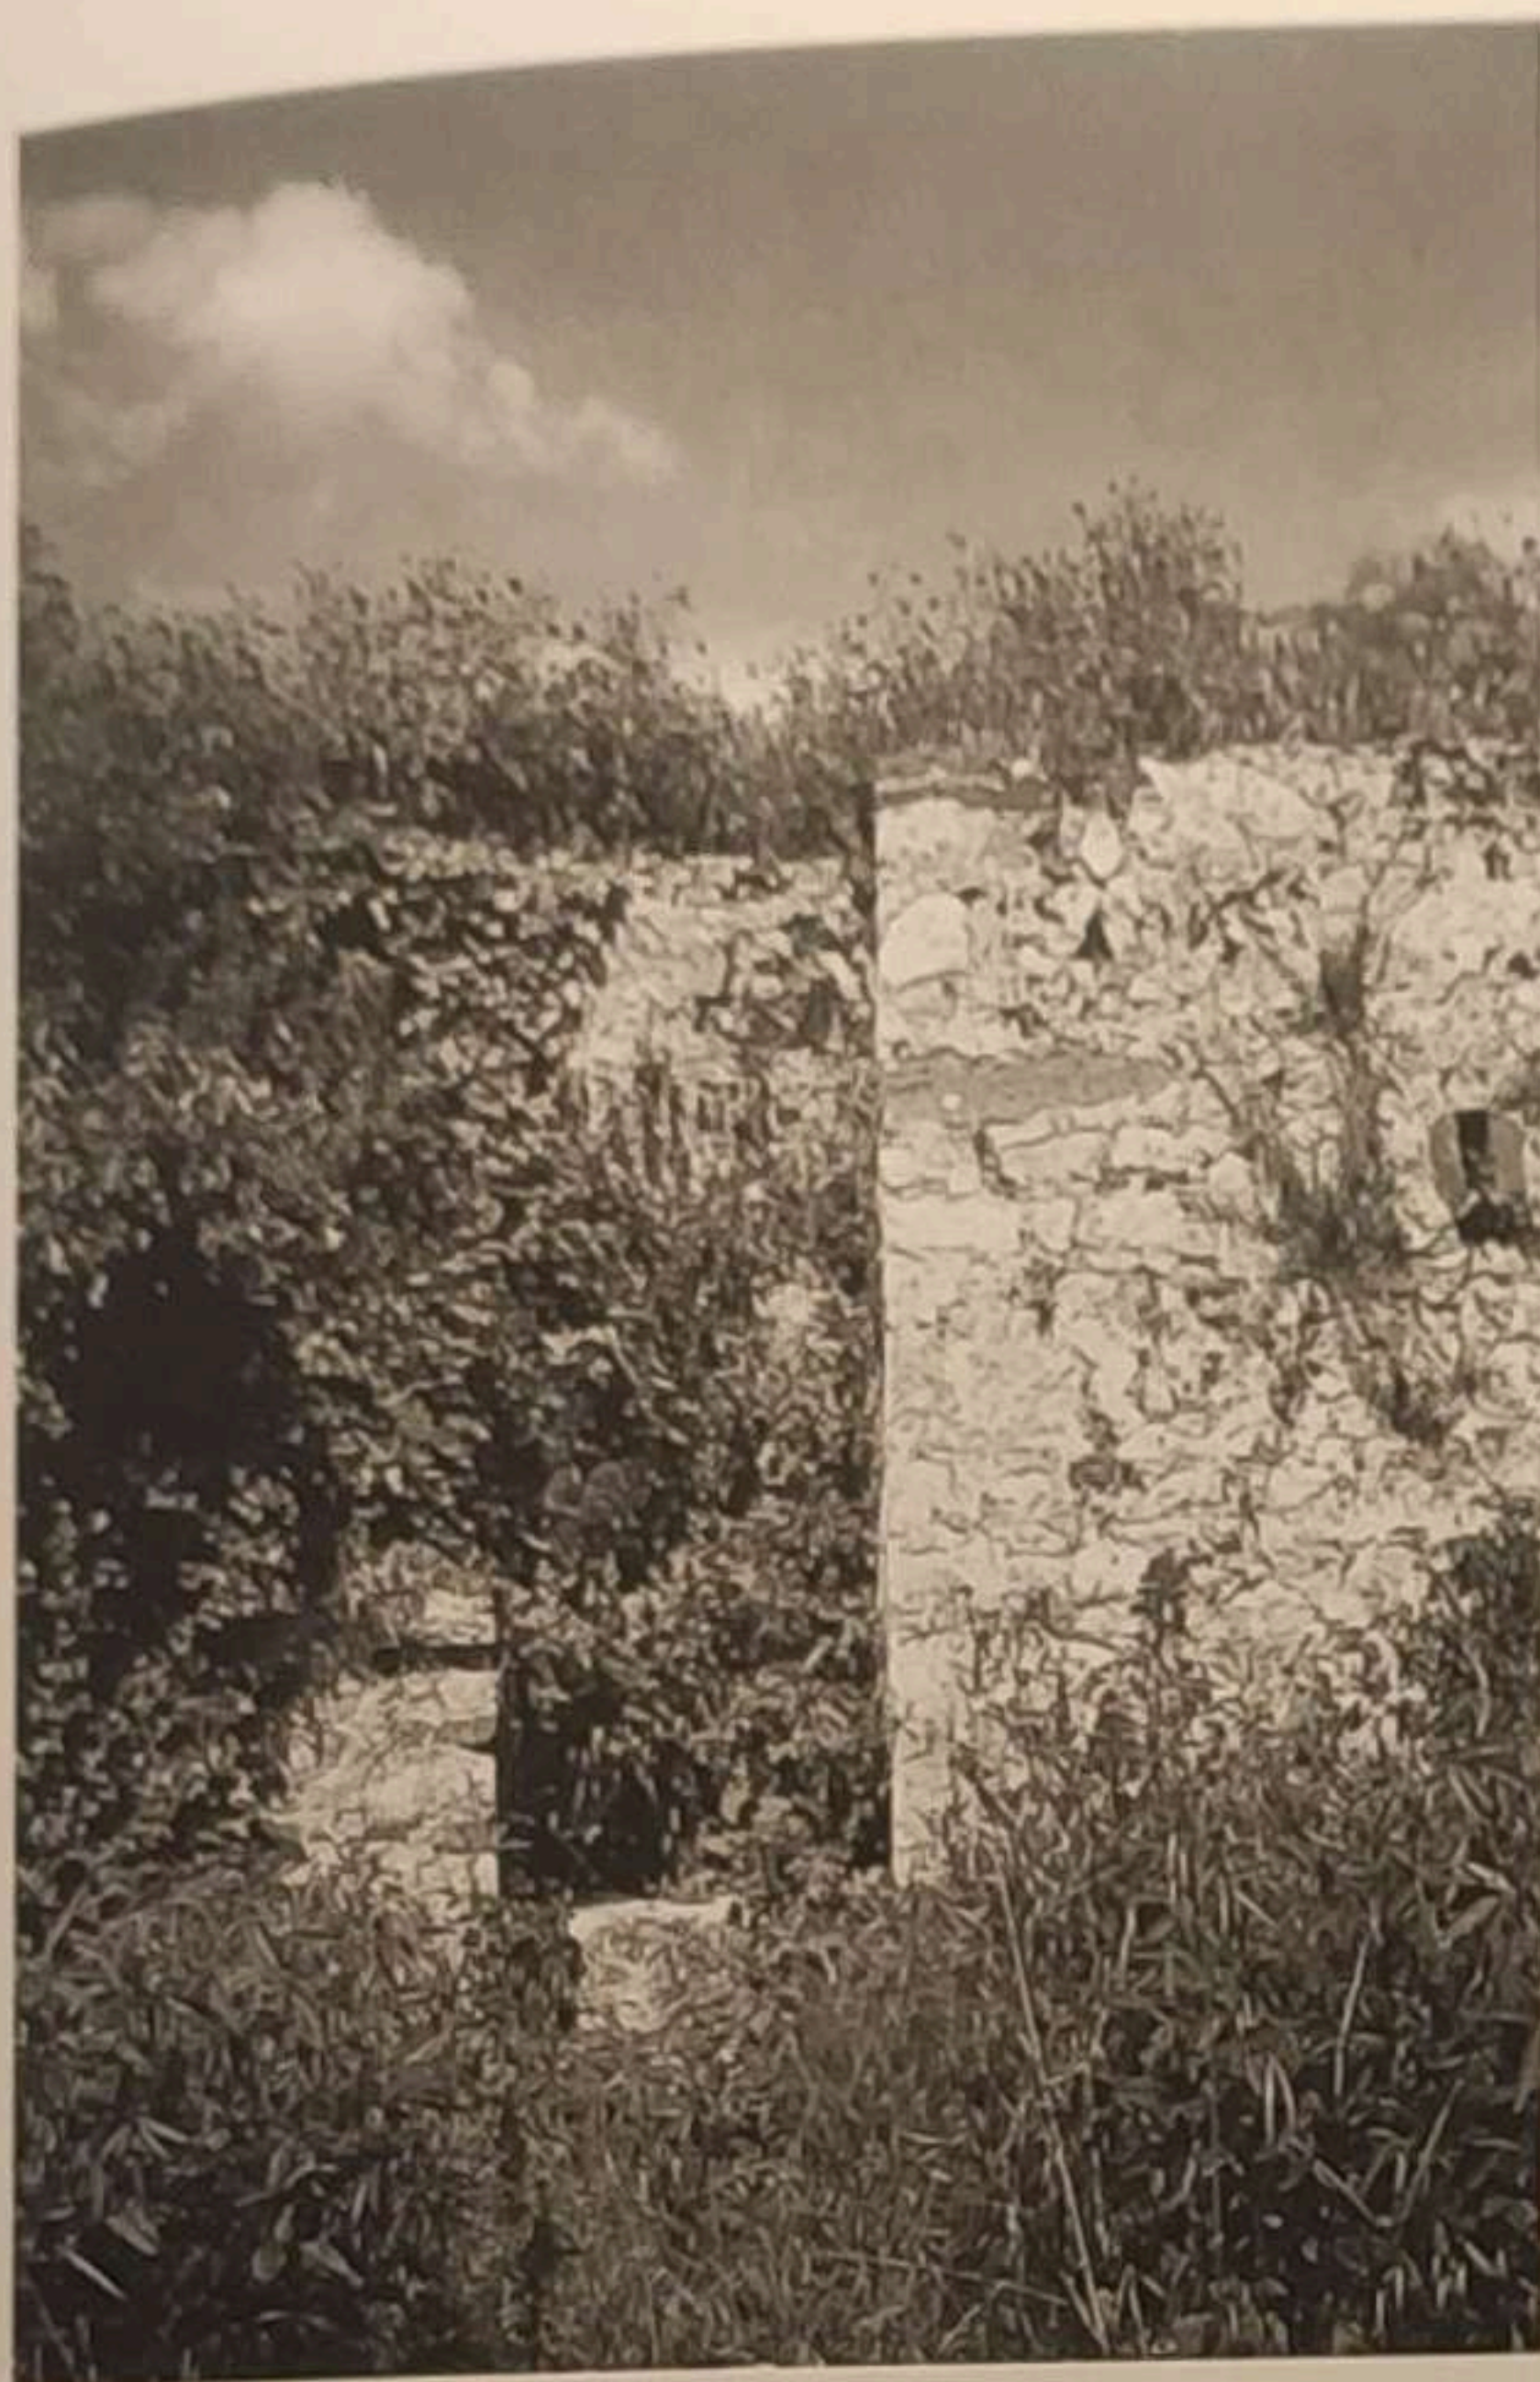
Fig. 15. Scala di raccordo tra i due terrazzamenti costruita insieme al restauro del muro est della terrazza superiore.

Il lato sostruttivo EF non presenta ambienti; fino a 23.50 m dall'angolo SE è completamente ricostruito inglobando tratti di muratura antica. La scala moderna posta a 18 m dal suddetto angolo ripropone forse un collegamento verticale antico (Fig. 15).

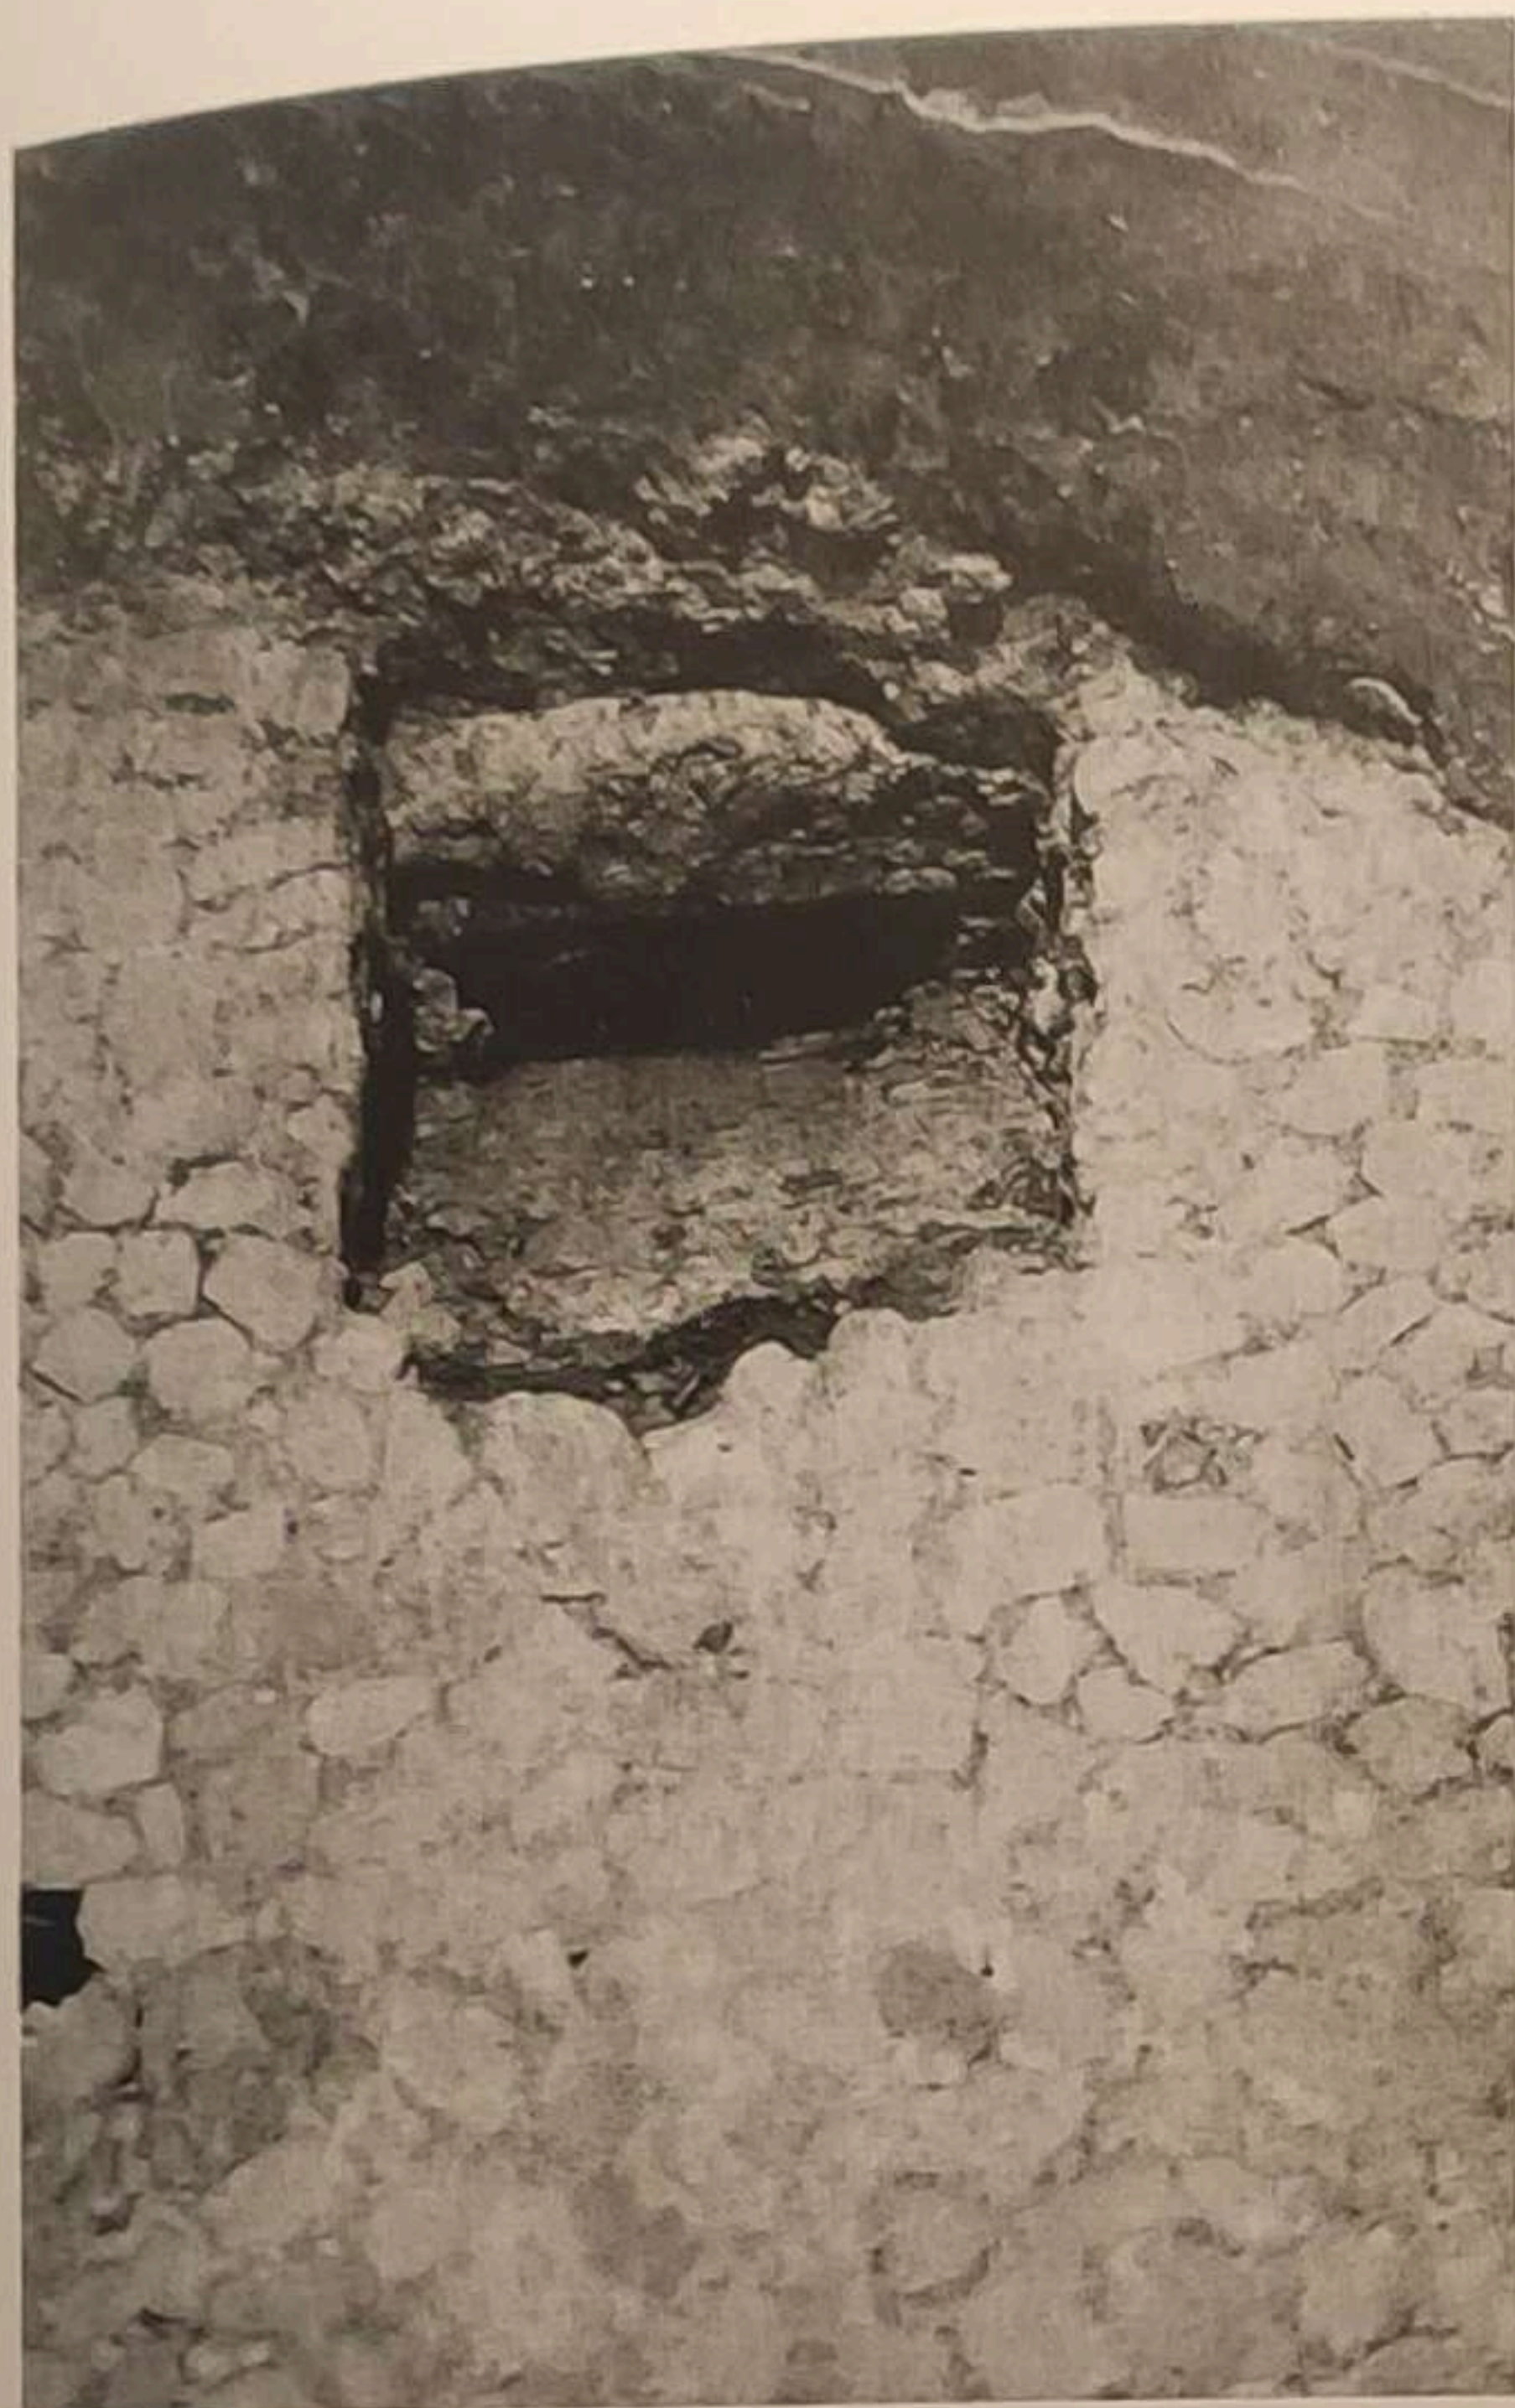
Fig. 19. Foro quadrangolare nella parete di fondo dell'ambiente voltato nord.

Il foro della parete Sud (Fig. 19), potrebbe essere interpretato come una presa di luce e d'aria dalla quale sono stati scalpellati via i blocchi di cornice, per spoliazione o semplicemente in un successivo tentativo di aumentare l'illuminazione. Il fatto che esso sia ora buio è facilmente spiegabile: in epoca recente i D'Antrassi hanno costruito sulla terrazza superiore, in corrispondenza della zona sud dei sottostanti ambienti in esame, una baracca in muratura poi crollata o demolita. Le macerie sono ancora sul posto ed hanno coperto l'apertura dall'esterno; la vegetazione inoltre nasconde attualmente il tutto. Una parte del tetto della baracca è crollato nelle
