Atti del Secondo Congresso di Topografia Antica  
La città romana  
(Roma, 15-16 Maggio 1996)

## La "Villa dei Quattro Venti" al Circeo

FRANCESCO MORICONI

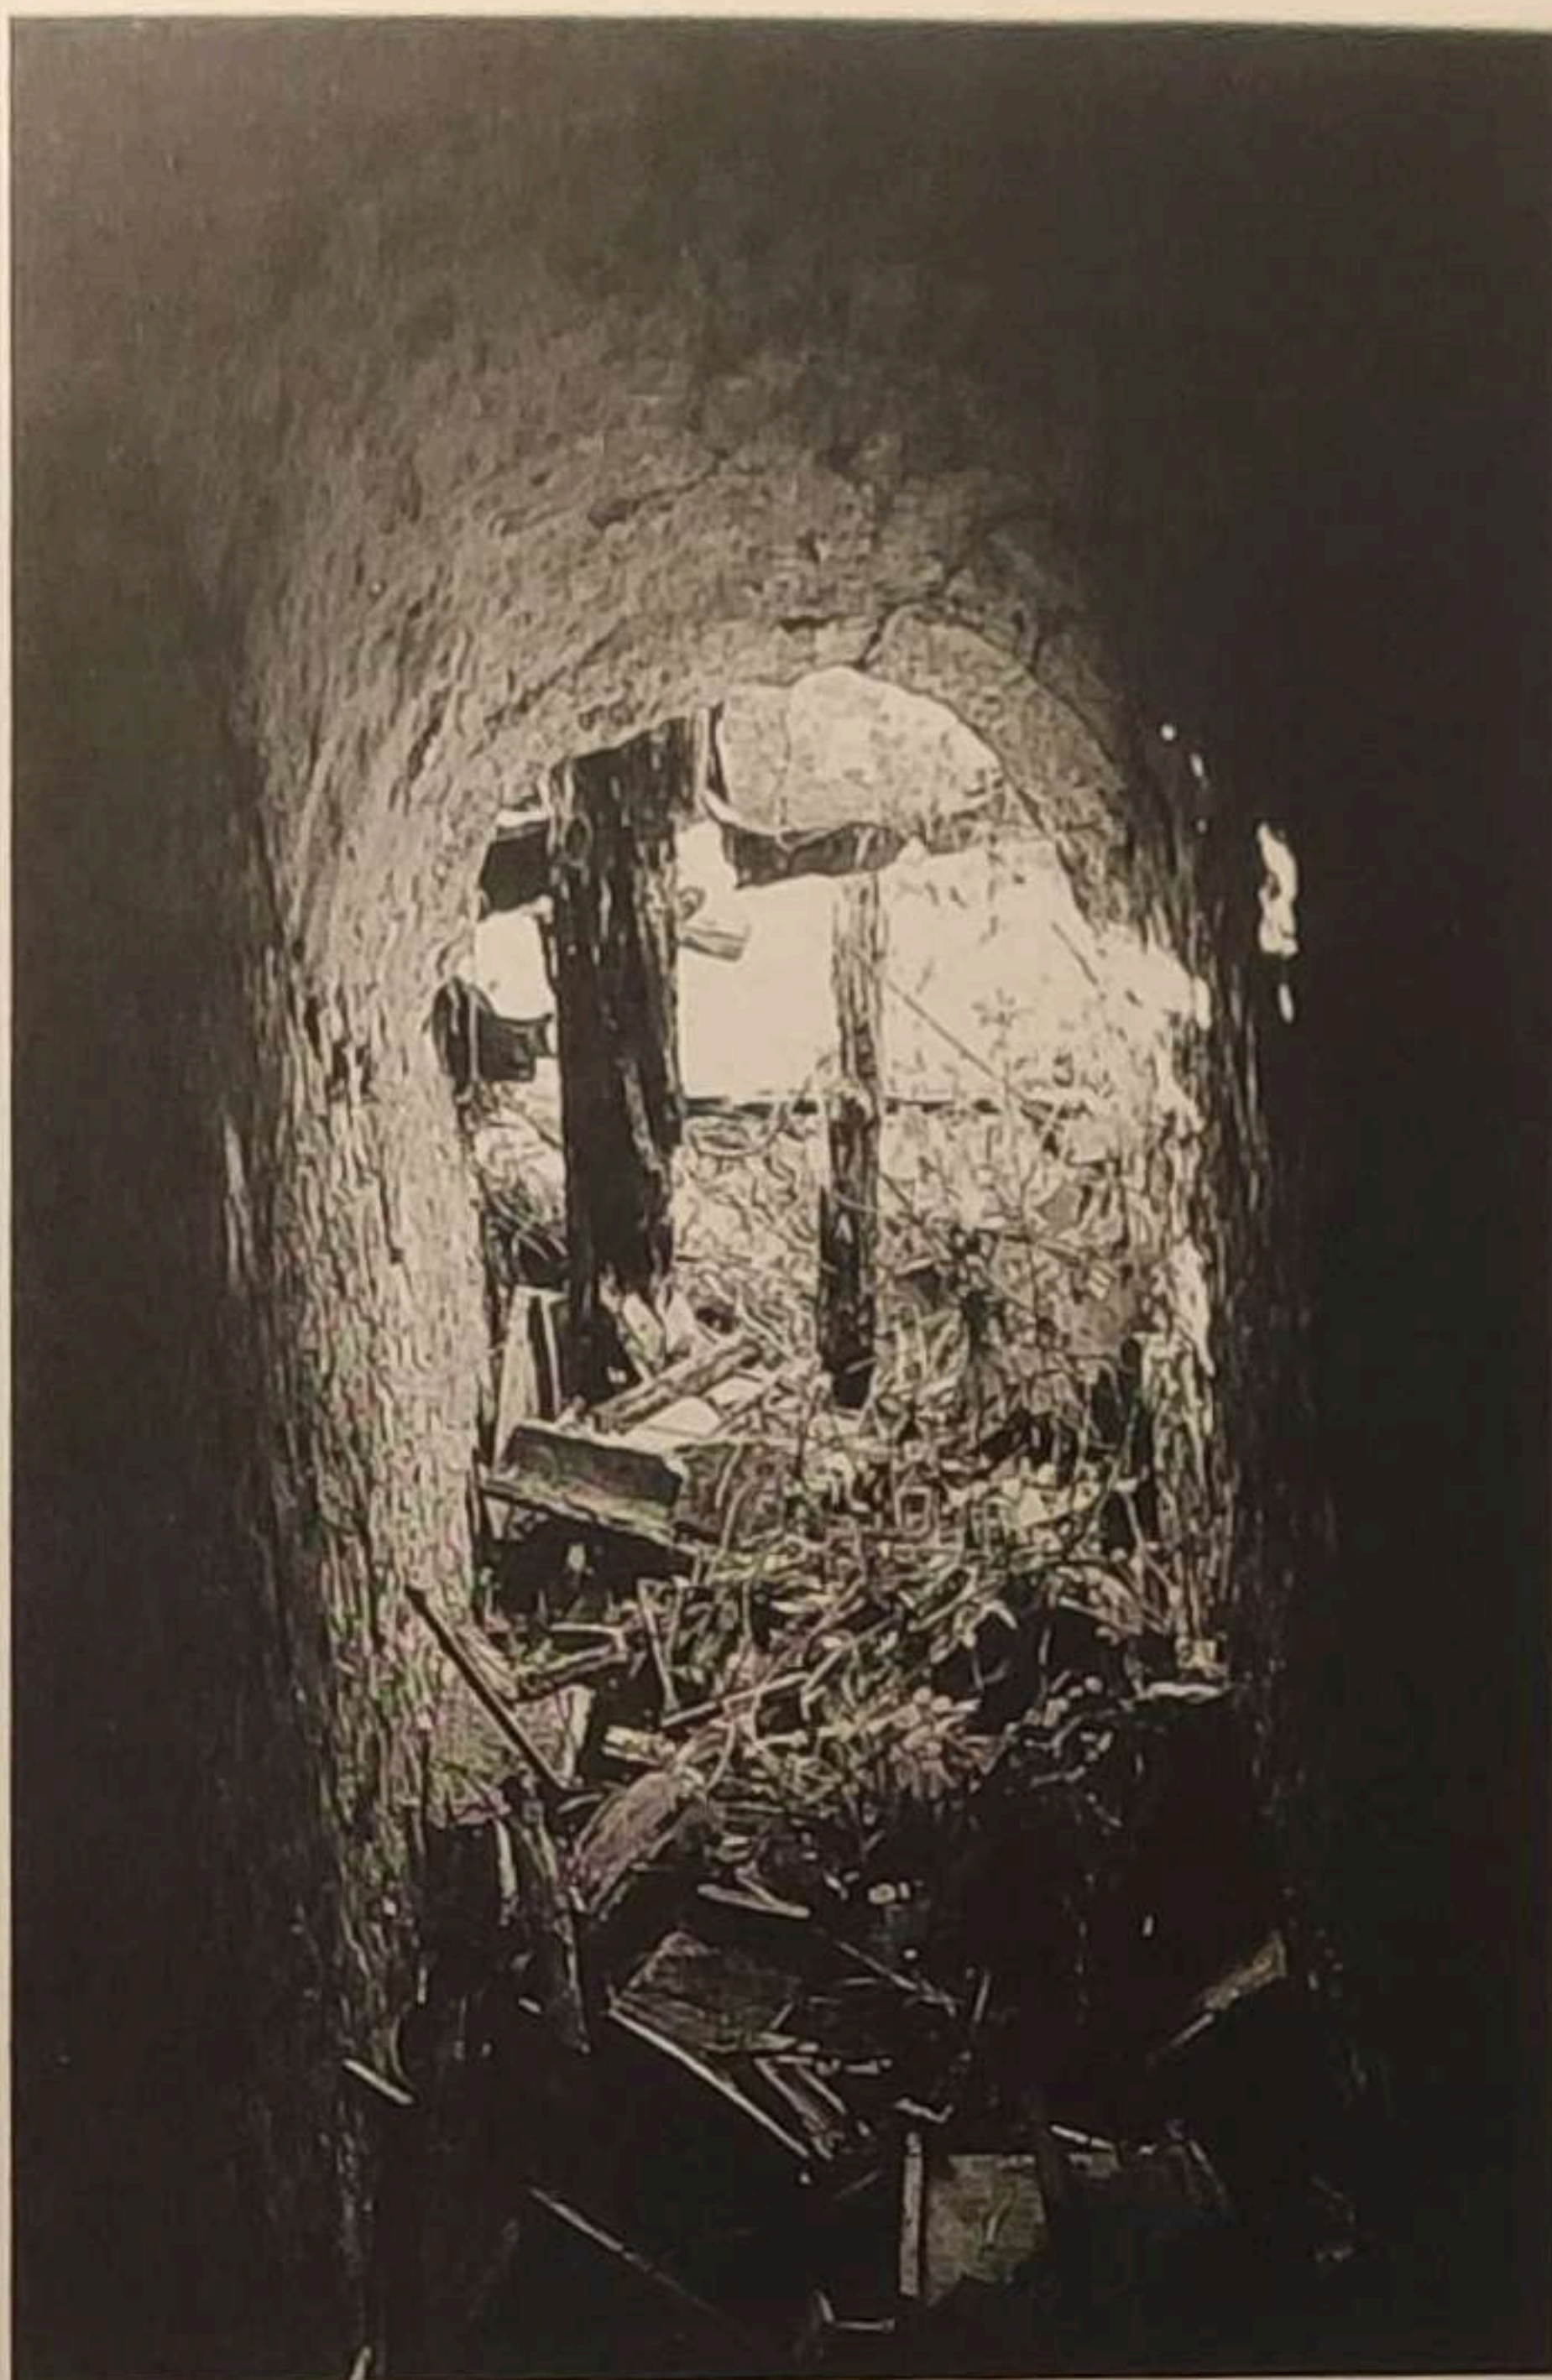
Fig. 20. Corridoio/intercapedine: resti del crollo della costruzione moderna soprastante.

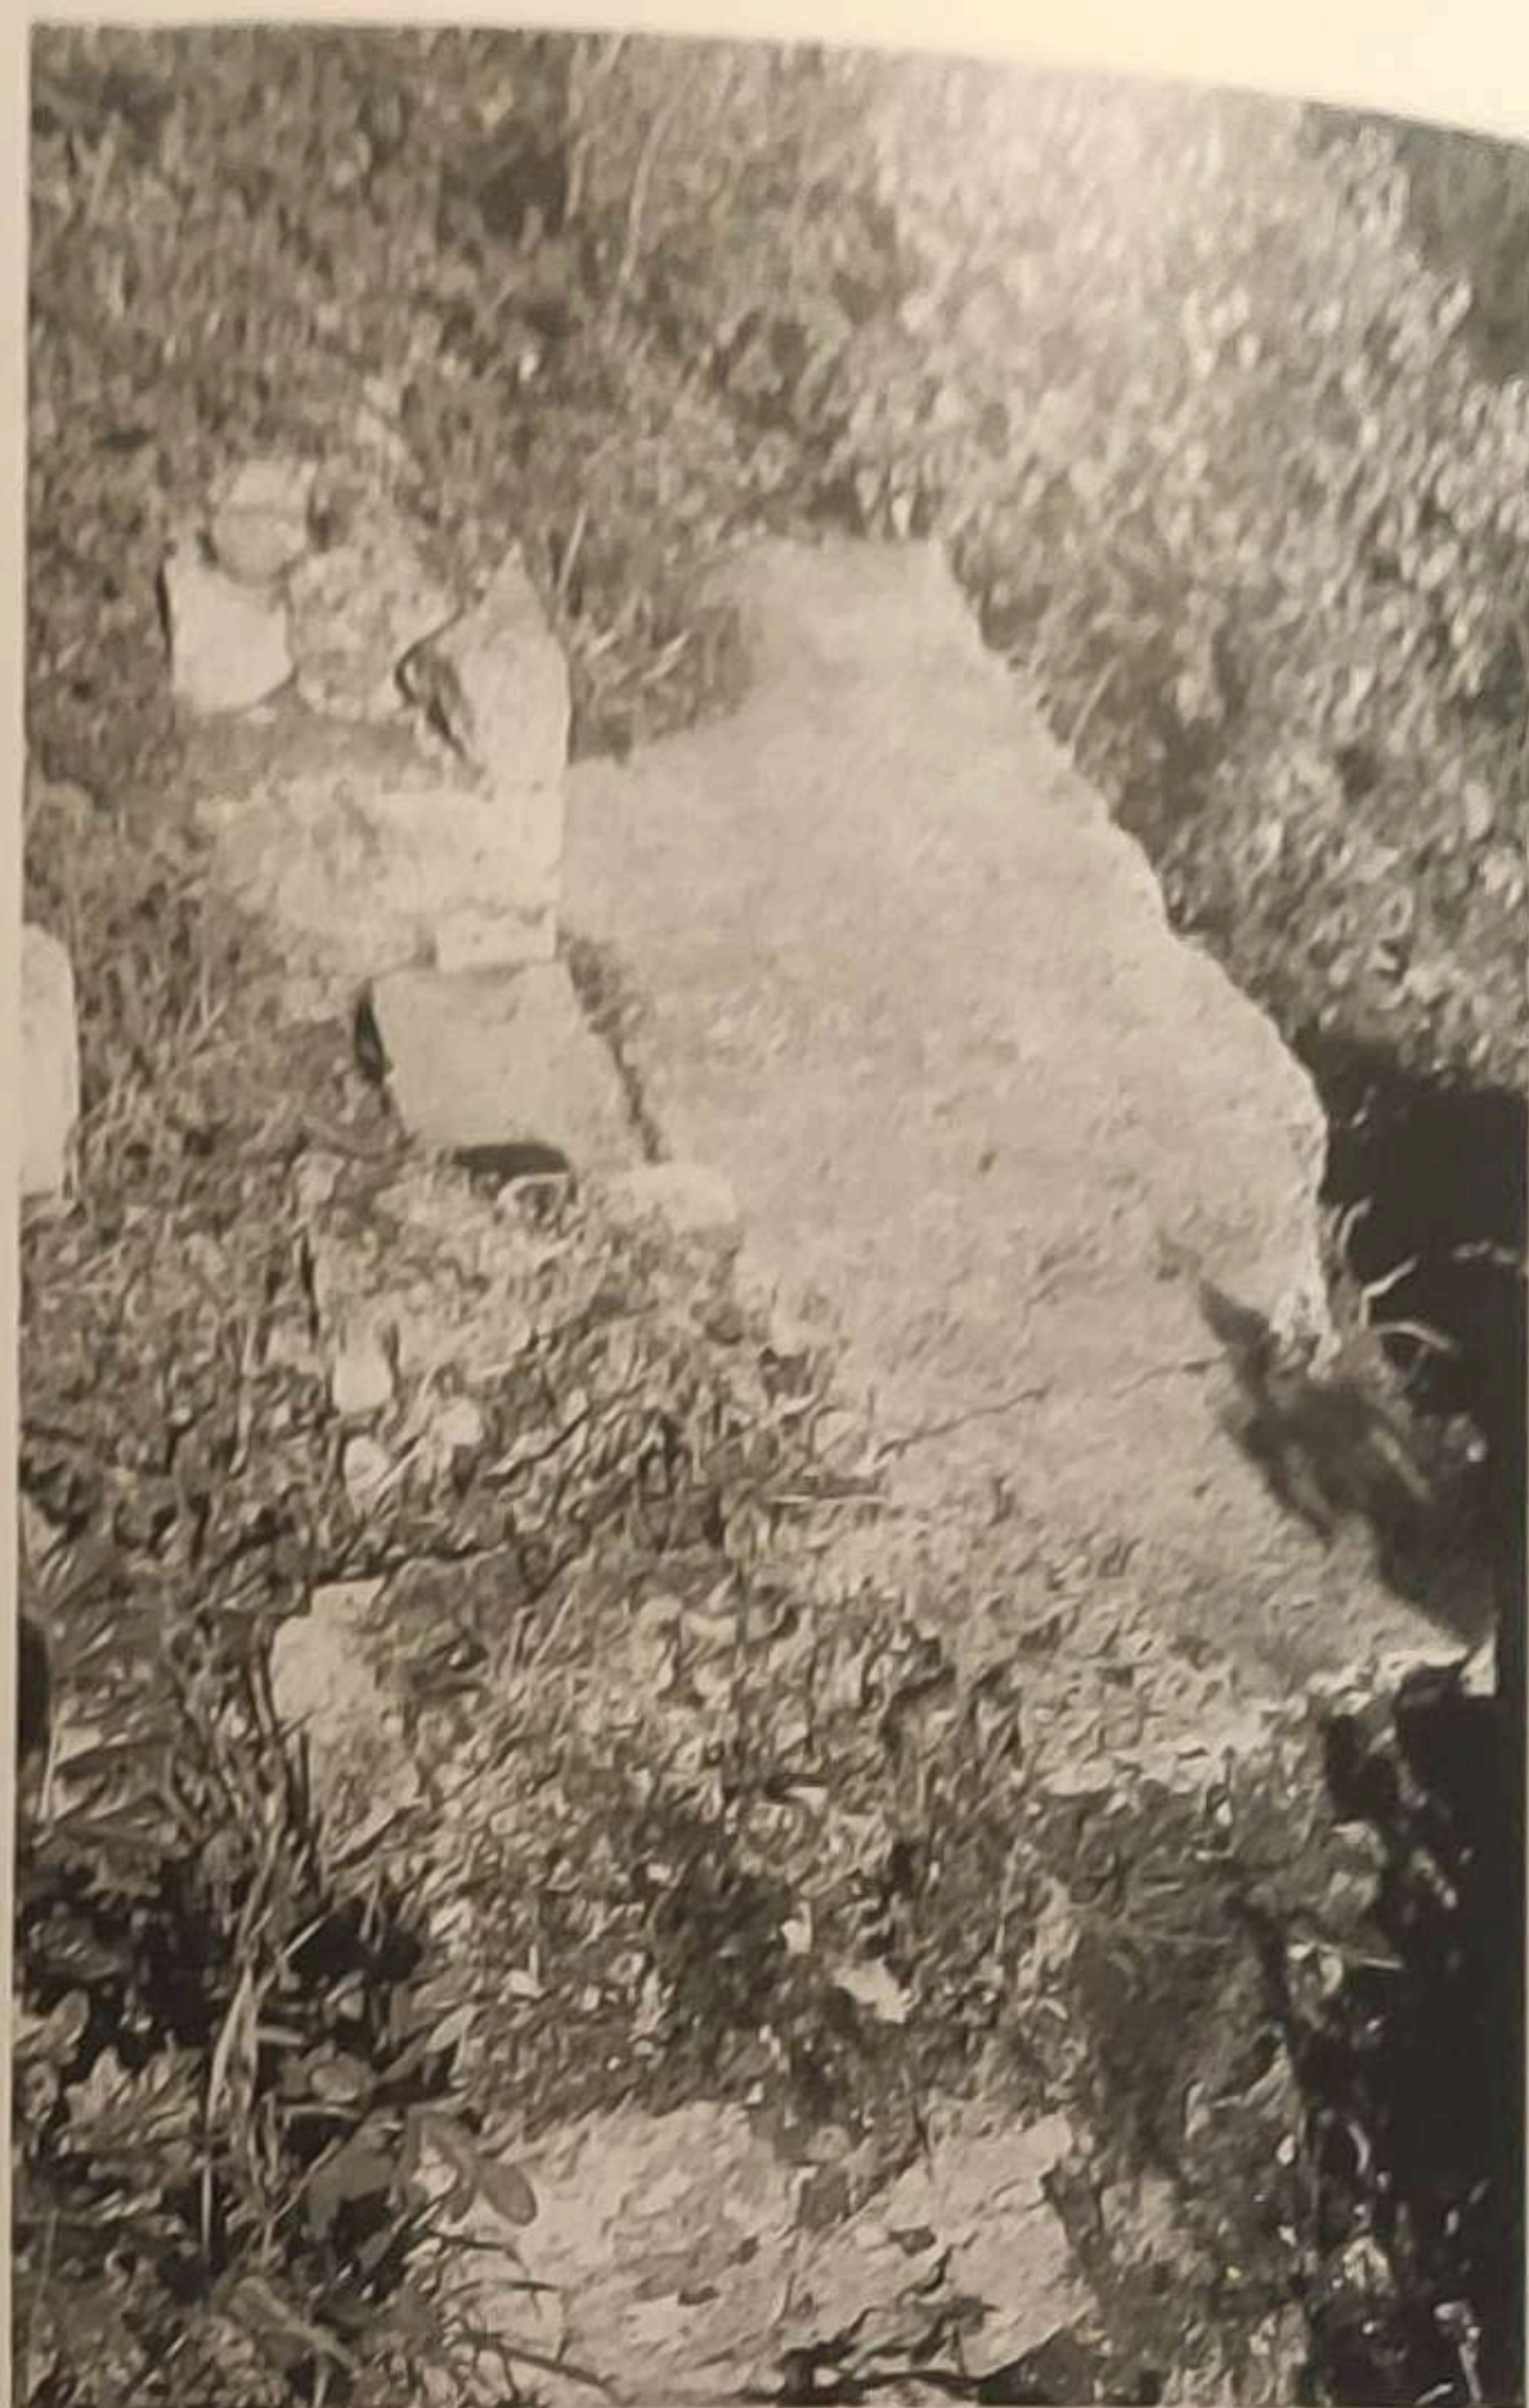
Fig. 22. La porta e la pavimentazione in signino della zona nord ovest della sostruzione inferiore.

dopo le scale, né sulla pavimentazione, visto l'interro. Di fronte ai gradini, a circa 11.80 m, ho però potuto rilevare la presenza di una porta, conservata per 40 cm di altezza (Figg. 21-23). Verso Ovest, la parete di cui costituiva l'apertura, scompare, dopo circa 1.80 m dalla mazzetta, tra la vegetazione; verso Est la porzione di tale parete, conservando anche di qua blocchetti di stipite, è appoggiata ad un altro muro ( $\alpha$ ) allineato con quello orientale della scala ed orientato perpendicolarmente al muro sostruttivo esterno della terrazza inferiore, sopra il quale si trova. Tale struttura  $\alpha$  presenta blocchetti di testata verso Sud, sembra però che dalla parte opposta proseguisse ben oltre l'apparato sostruttivo. Davanti alla porta vediamo i resti di un pavimento in *opus signinum* che ricopre una preparazione in cocciopesto; i limiti di tale rivestimento, che si trova proprio sulla cresta del muro esterno delle sostruzioni inferiori, sono irregolari e danno anch'essi la sensazione che la pavimentazione proseguisse verso Nord. Attualmente oltre il muro appare esservi un salto di 10 -15 m e l'intera parete esterna è

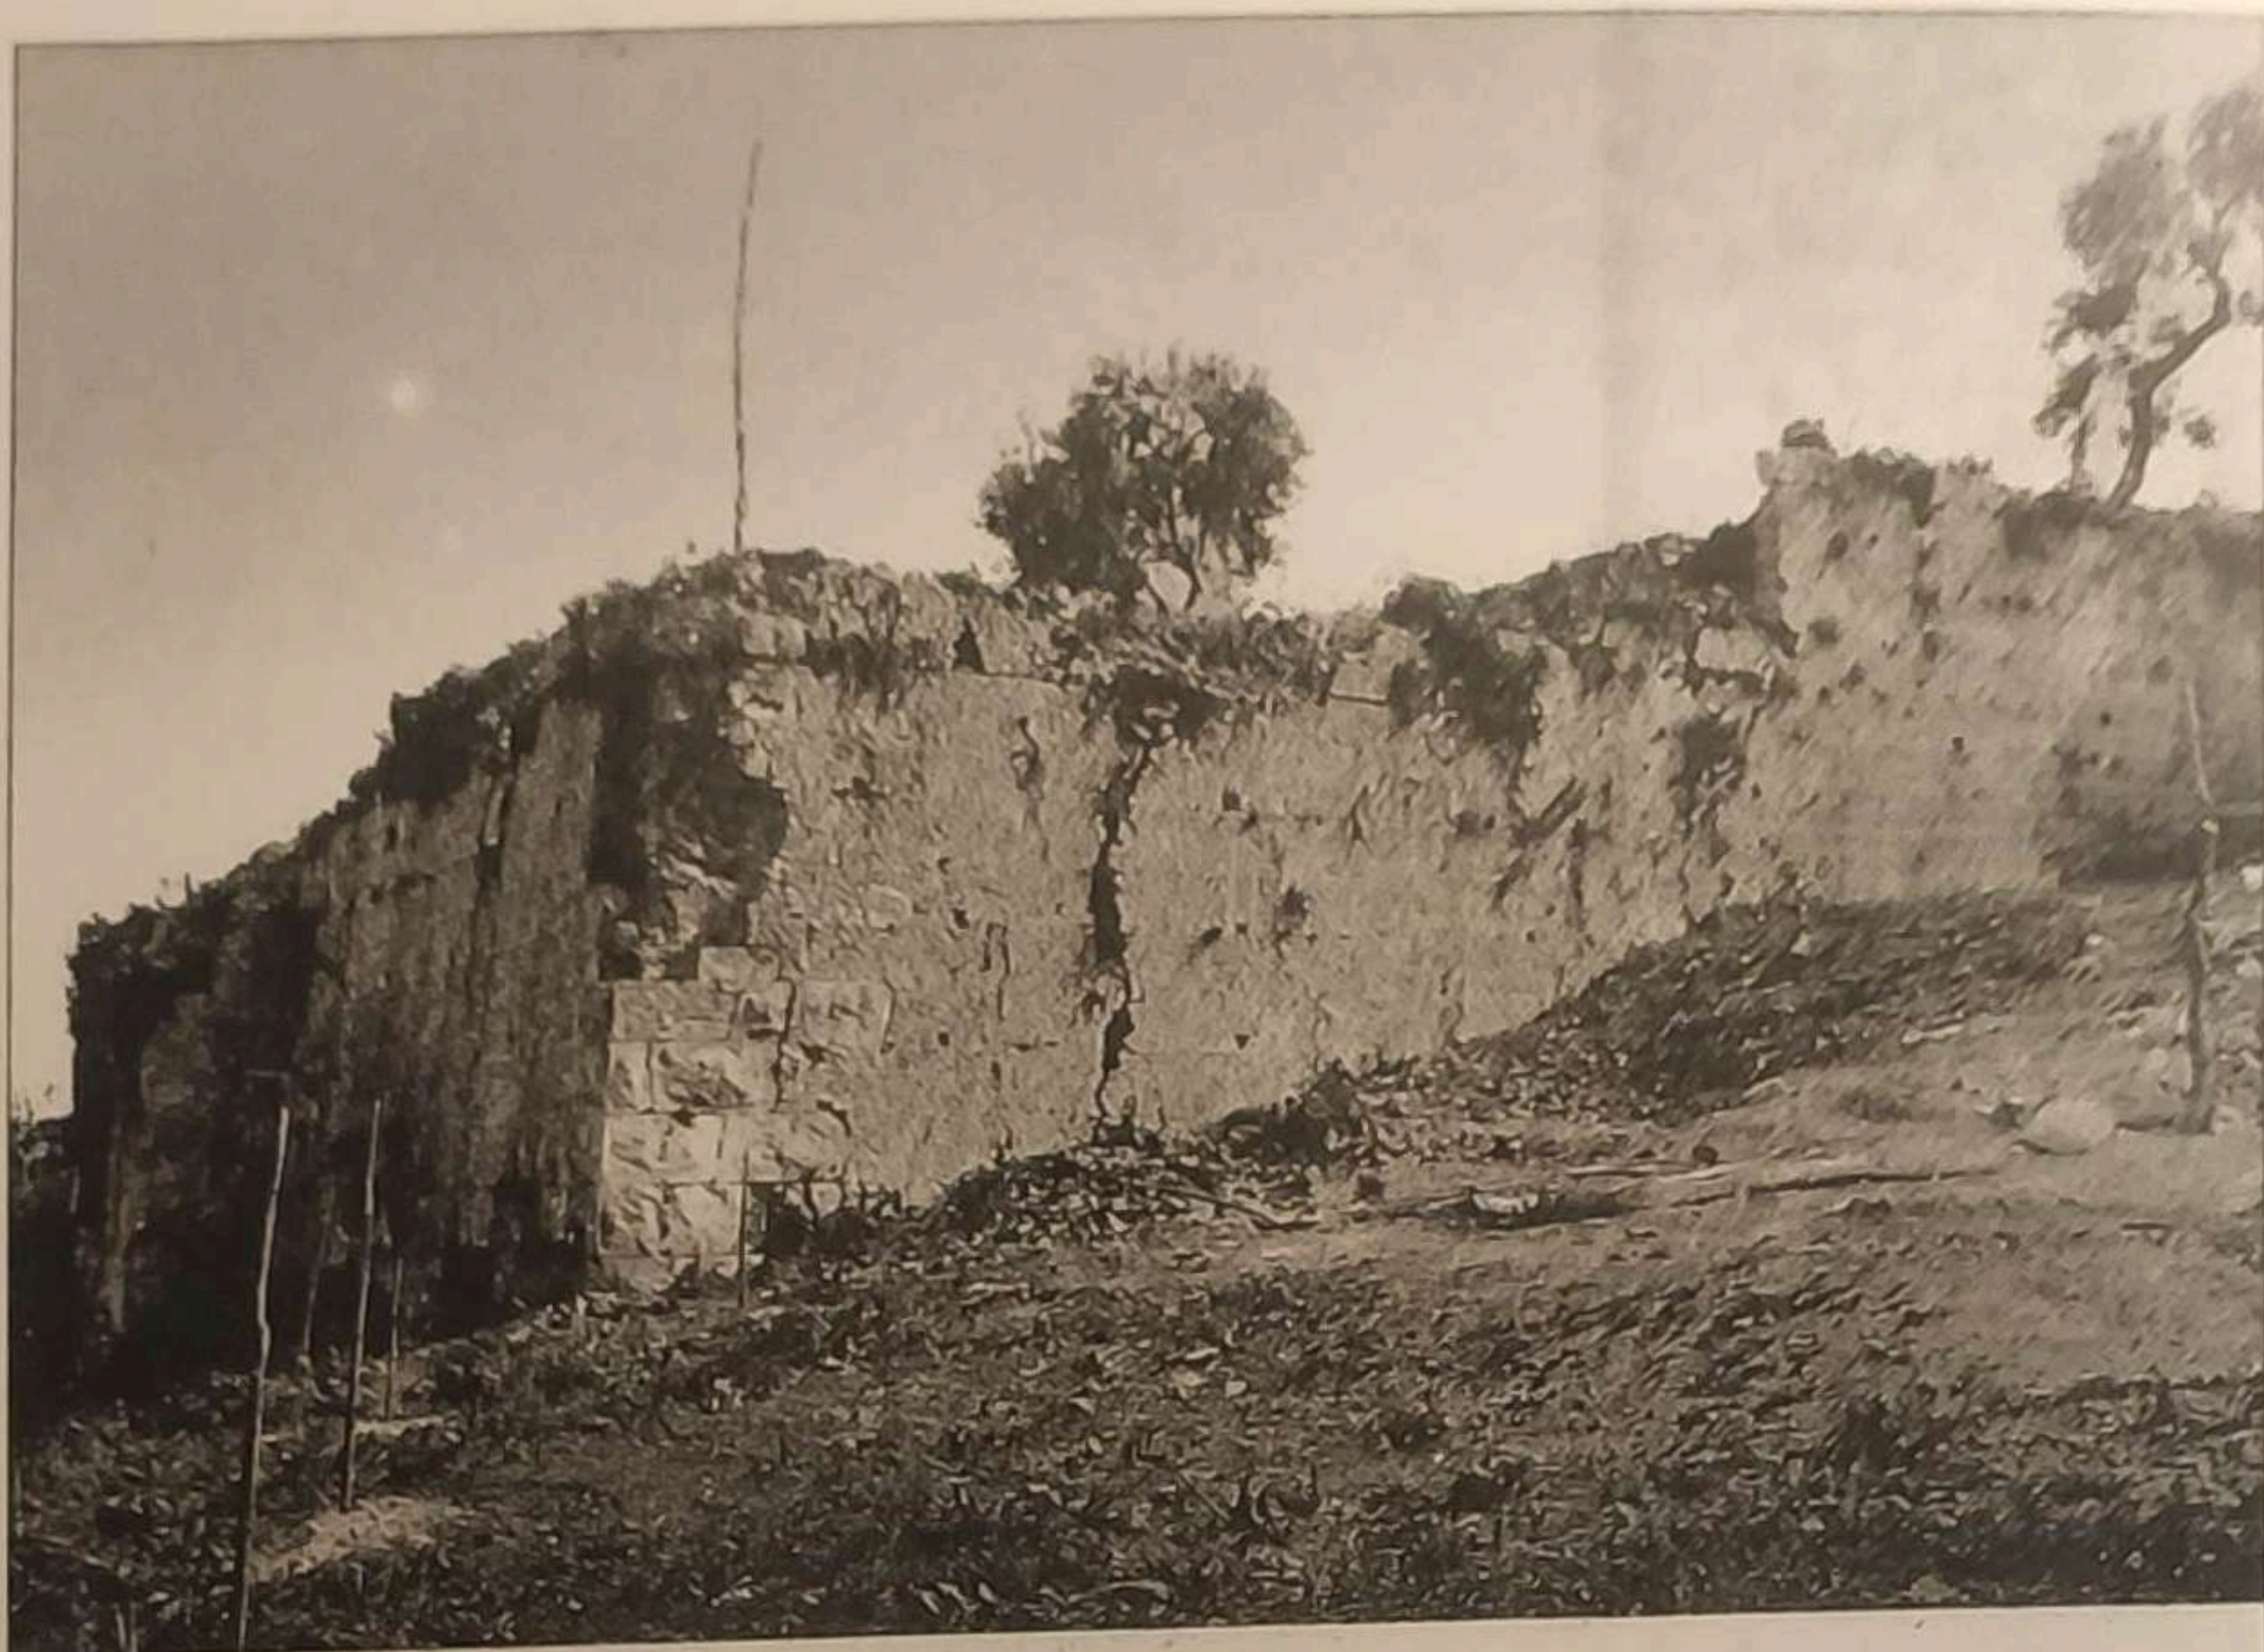
Fig. 2 - Angolo Est della prima terrazza della villa n. 11.

Fig. 25. Fotografia riprodotta dalla "*Forma Italiae*"; al contrario della dicitura nella didascalia, in essa è probabilmente rappresentato l'angolo nord ovest.

cumenta la villa sulla *Forma Italiae* del Lugli, la figura 2 è indicata come "Angolo Est della prima terrazza" (Fig. 25); in essa sembra rappresentato piuttosto l'angolo Nord-Ovest. In basso a sinistra, nella foto, è possibile notare un poderoso corpo di fabbrica che fuoriesce dall'apparato sostruttivo. Potrebbe essere questo l'elemento connesso alla villa tramite la porta suddetta<sup>18</sup>.

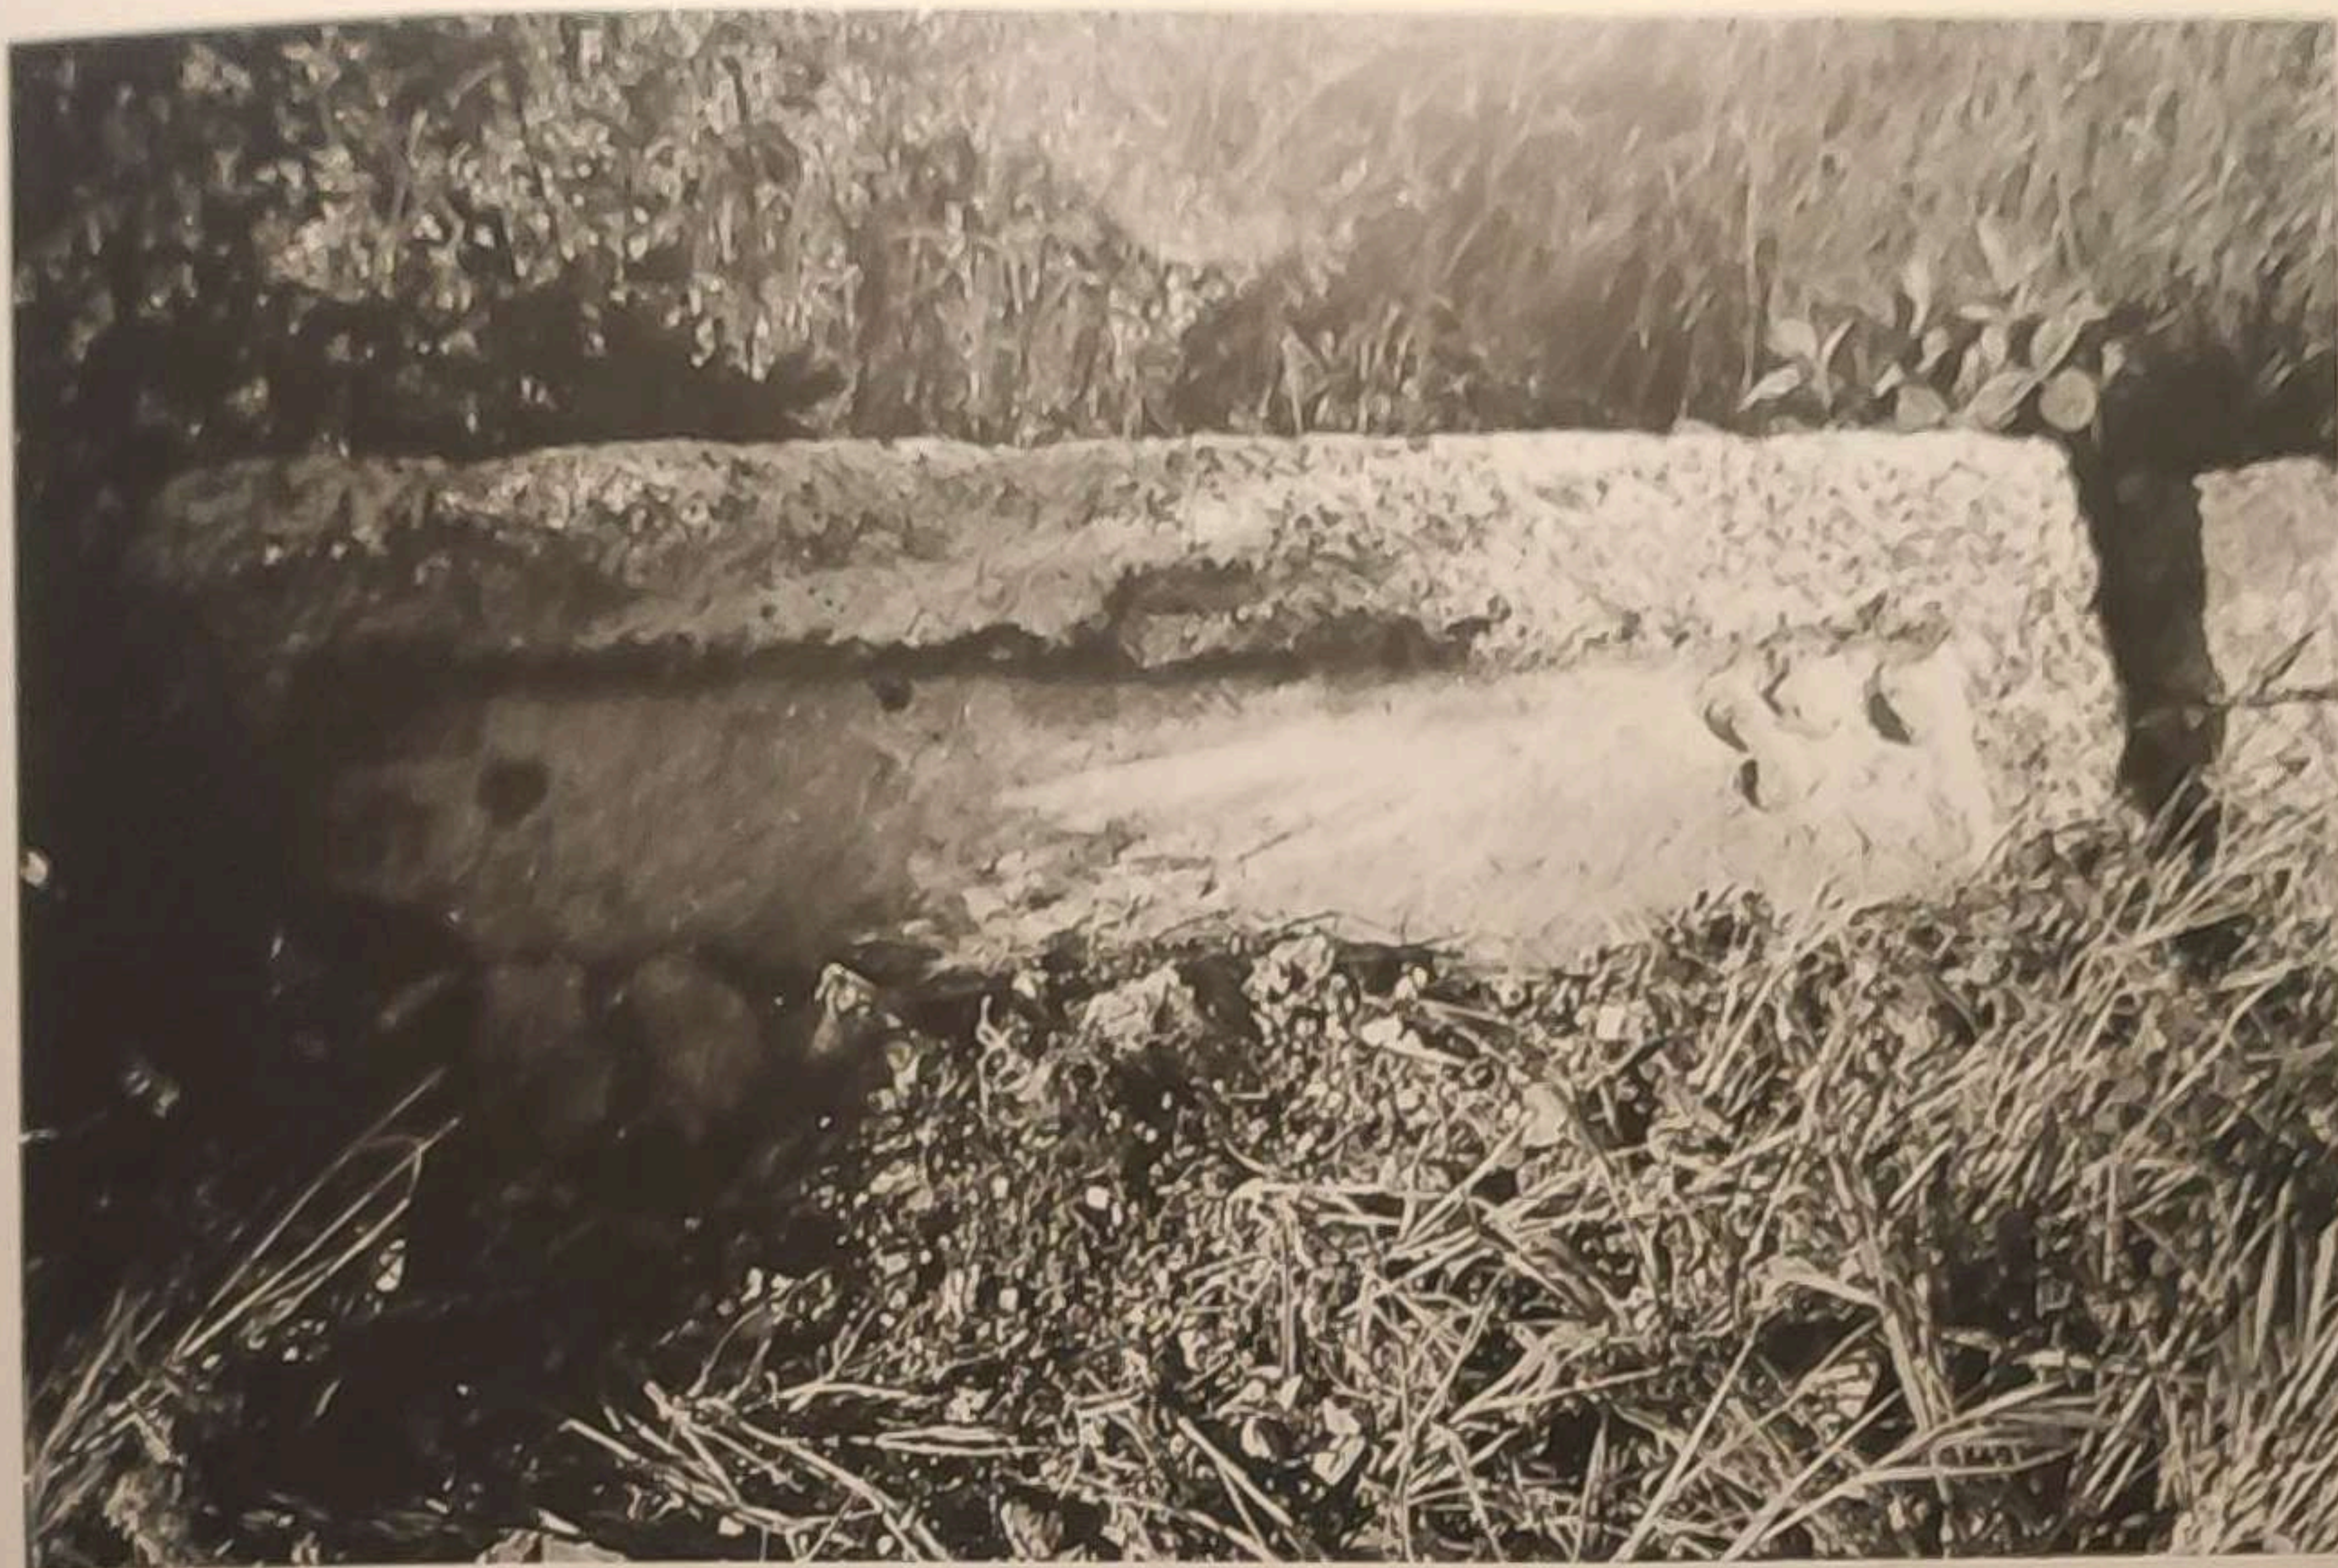
Fig. 26. Soglia posta a ricostruire l'allineamento del muro sostruttivo sud.

Ultimo elemento segnalabile è una soglia posta a ricostituire l'allineamento del muro sostruttivo superiore nella zona di sud - ovest; se proviene dall'edificio è testimonianza certa di una vita molto lunga, visti i quattro fori da cardine per ogni stipite e la notevole usura (Fig. 26).

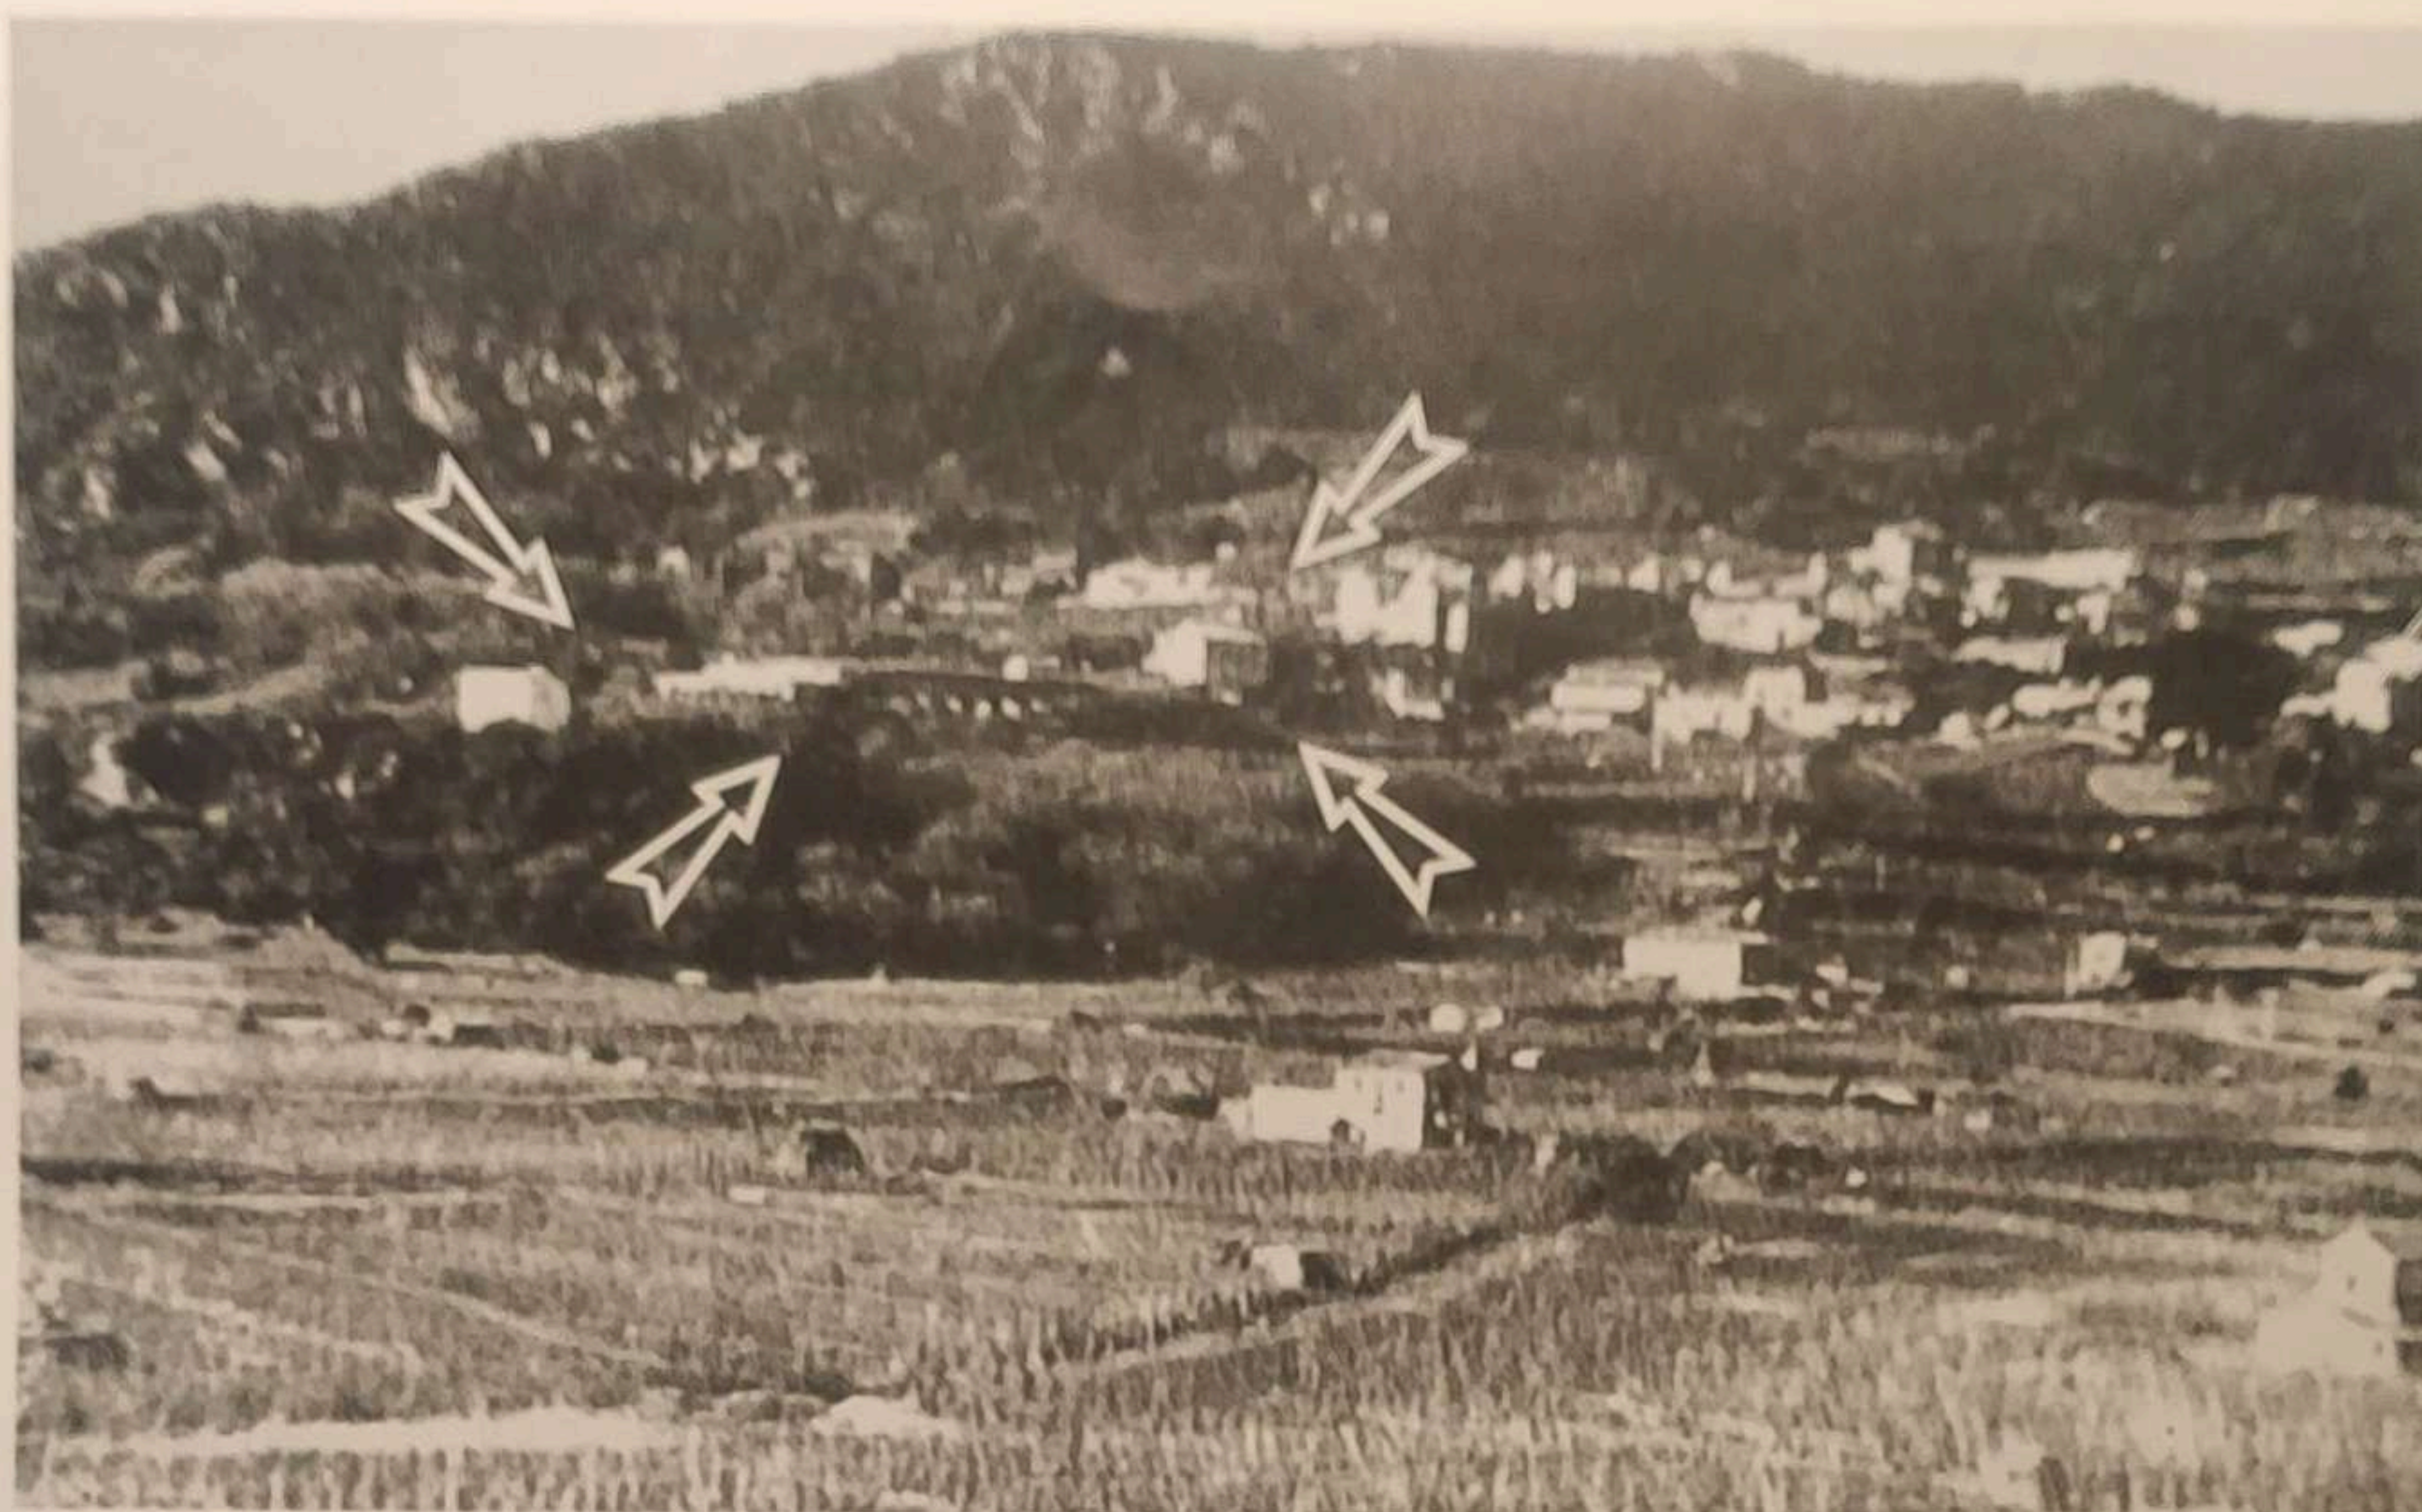
Fig. 28. Foto degli anni '40 con l'immagine dei vigneti nella immediata campagna di S. Felice Circeo. I resti della villa (segnalati con le frecce bianche) si stagliano ancora nettamente.
